W związku z zapytaniem z dnia 28 września 2022 r. ws. paneli solarnych usytuowanych przy Parku Wodnym, przedkładam odpowiedź Dyrektora Miejskiego Ośrodka Sportu i Rekreacji w Elku w przedmiotowej sprawie (wraz z protokołem przeglądu technicznego ww. urządzeń). Pragnę również zapewnić o tym, iż samorząd dokłada wszelkich starań, by każdą inwestycję miejską realizować z odpowiedzialnością w oparciu o istniejące przepisy prawa.

## Protokół techniczny z przeglądu instalacji kolektorów słonecznych

Obiekt: Park Wodny w Ełku ul. Marsz. J. Piłsudskiego 29, 19-300 Ełk

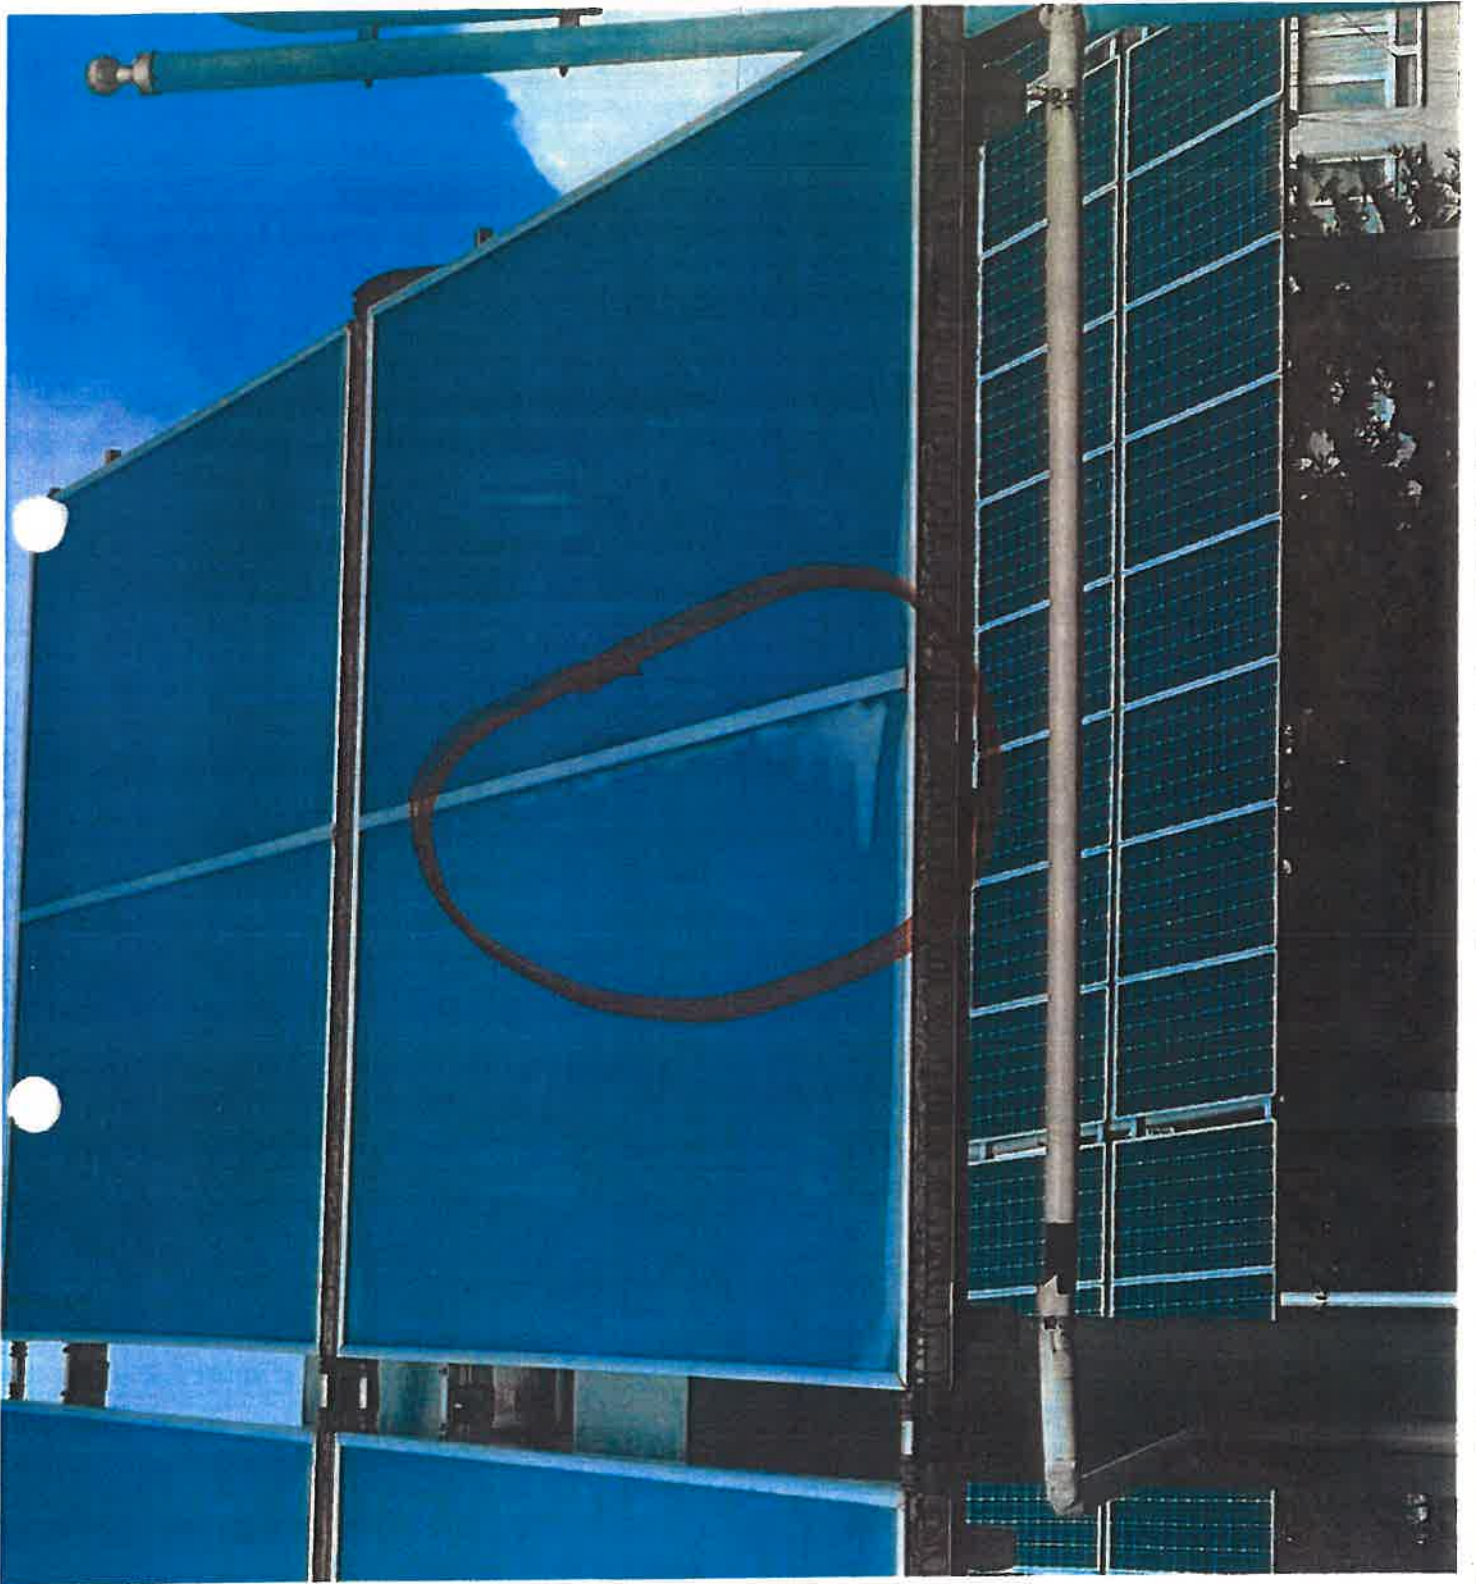
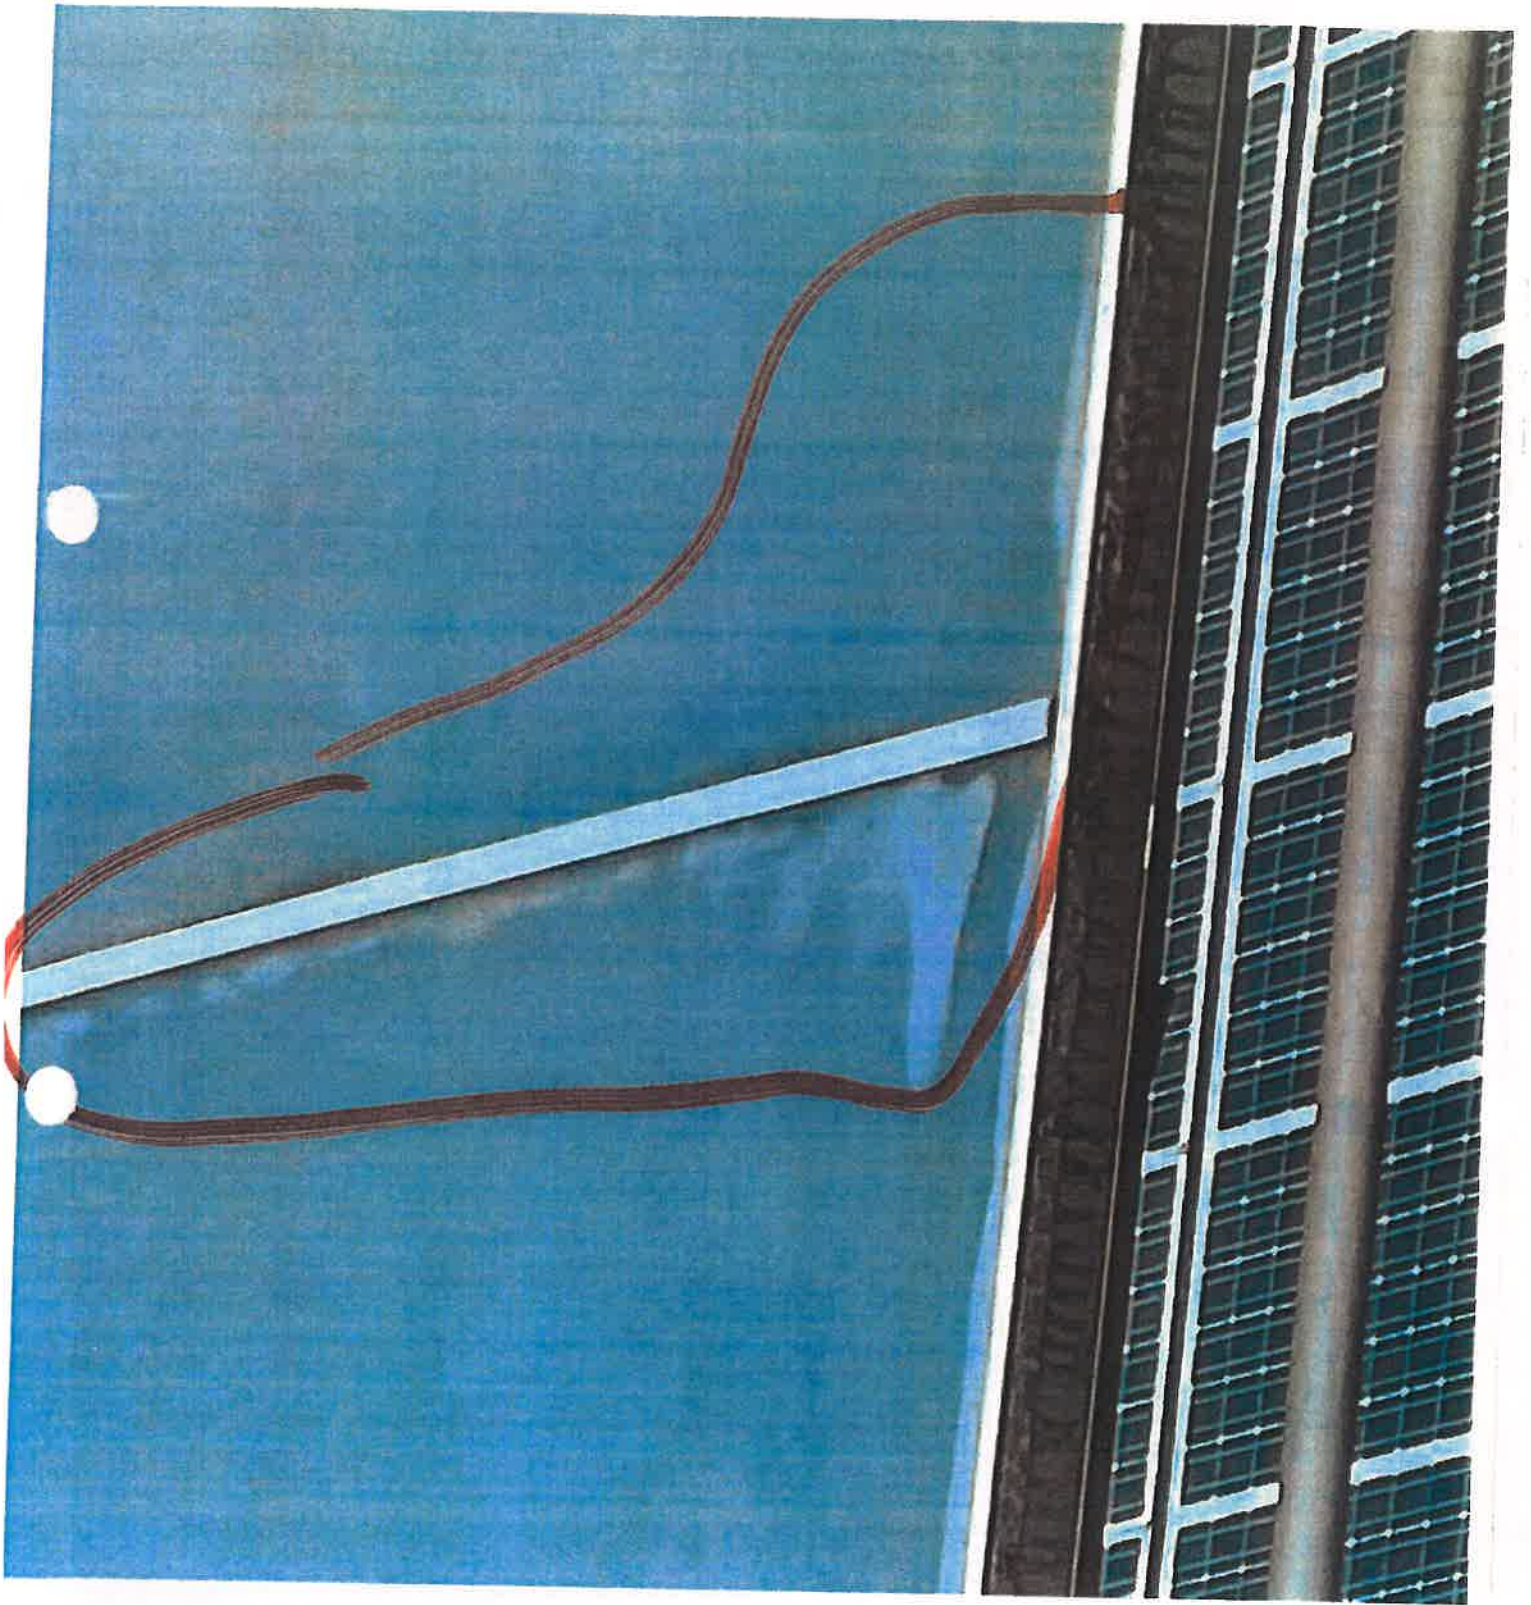
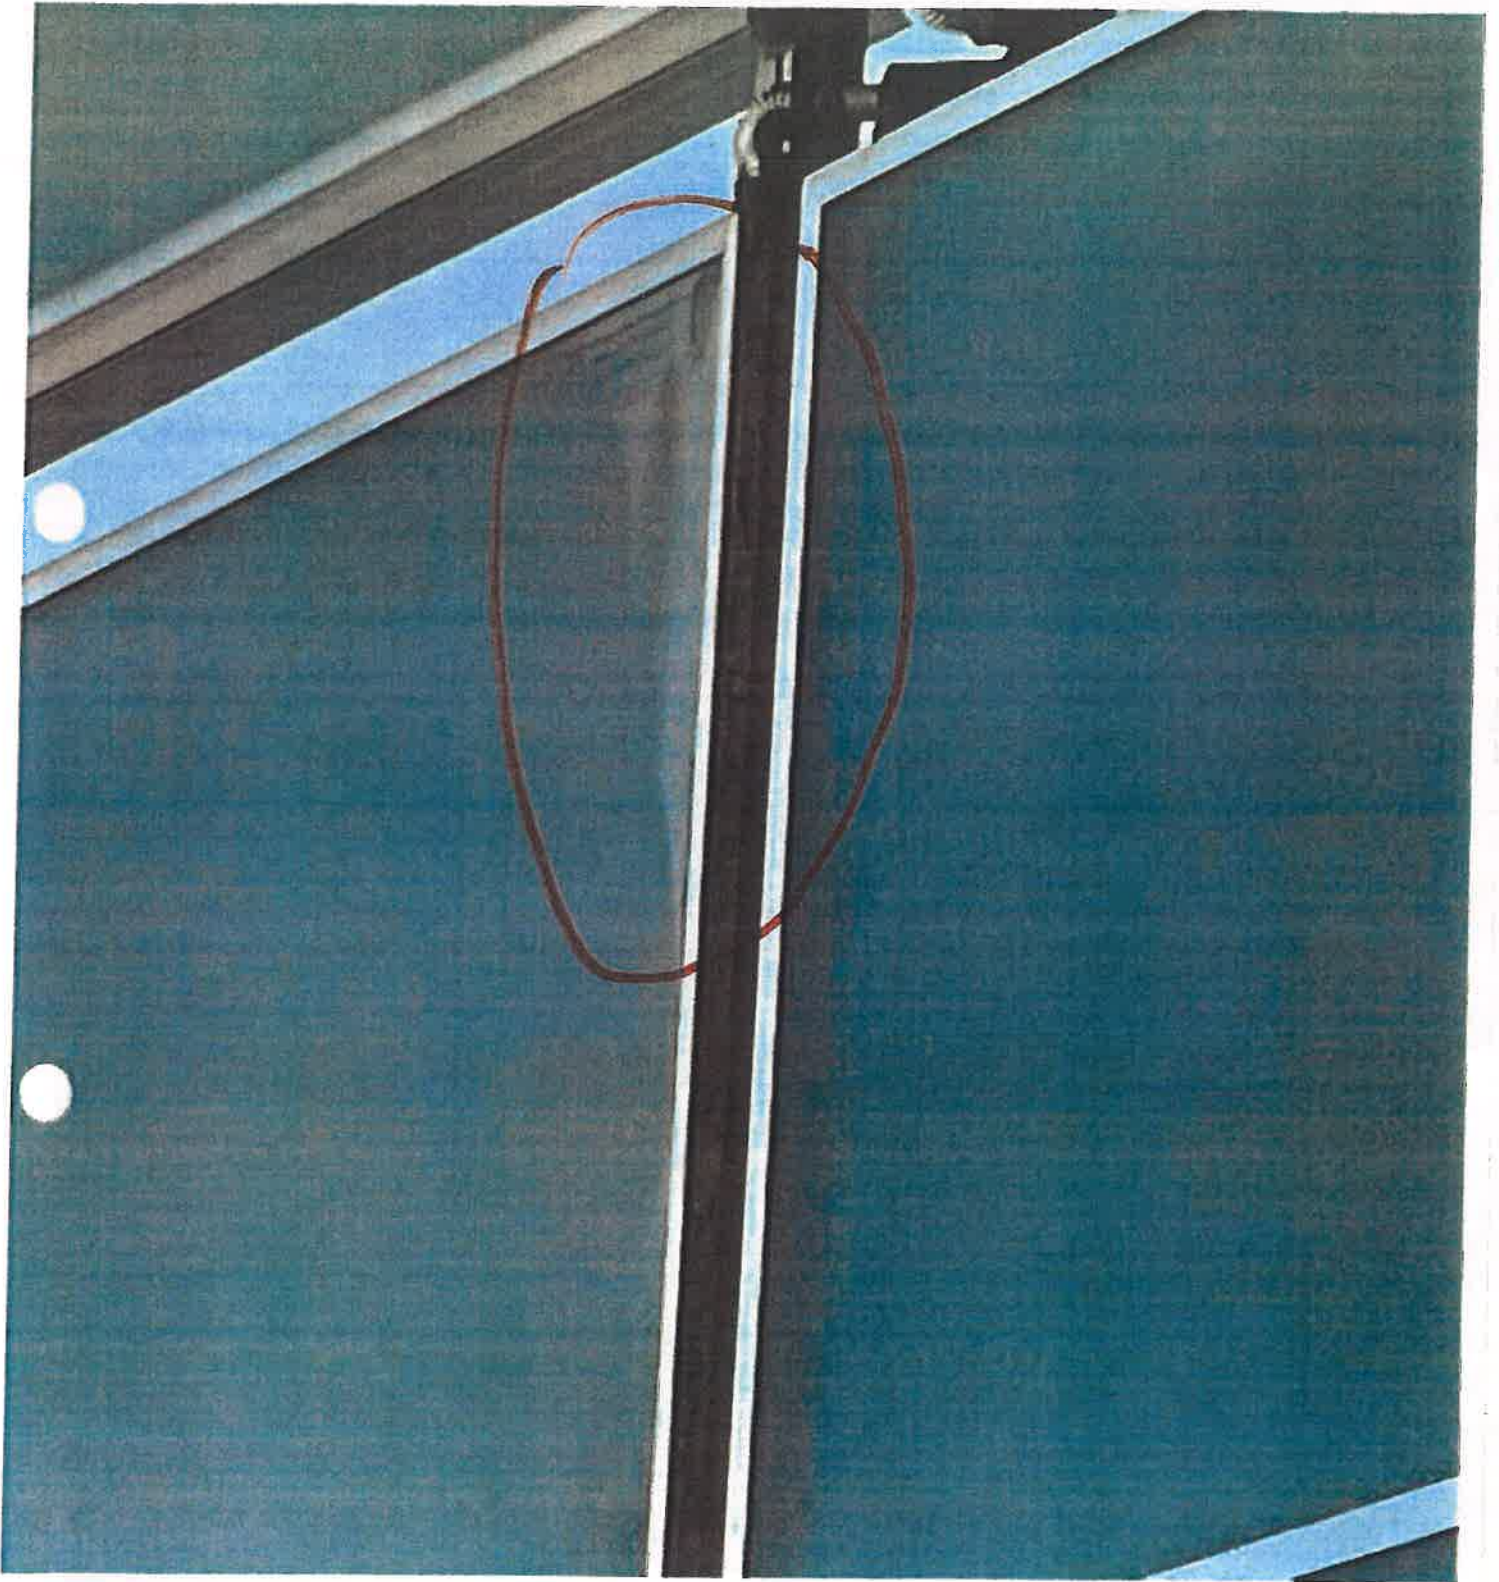
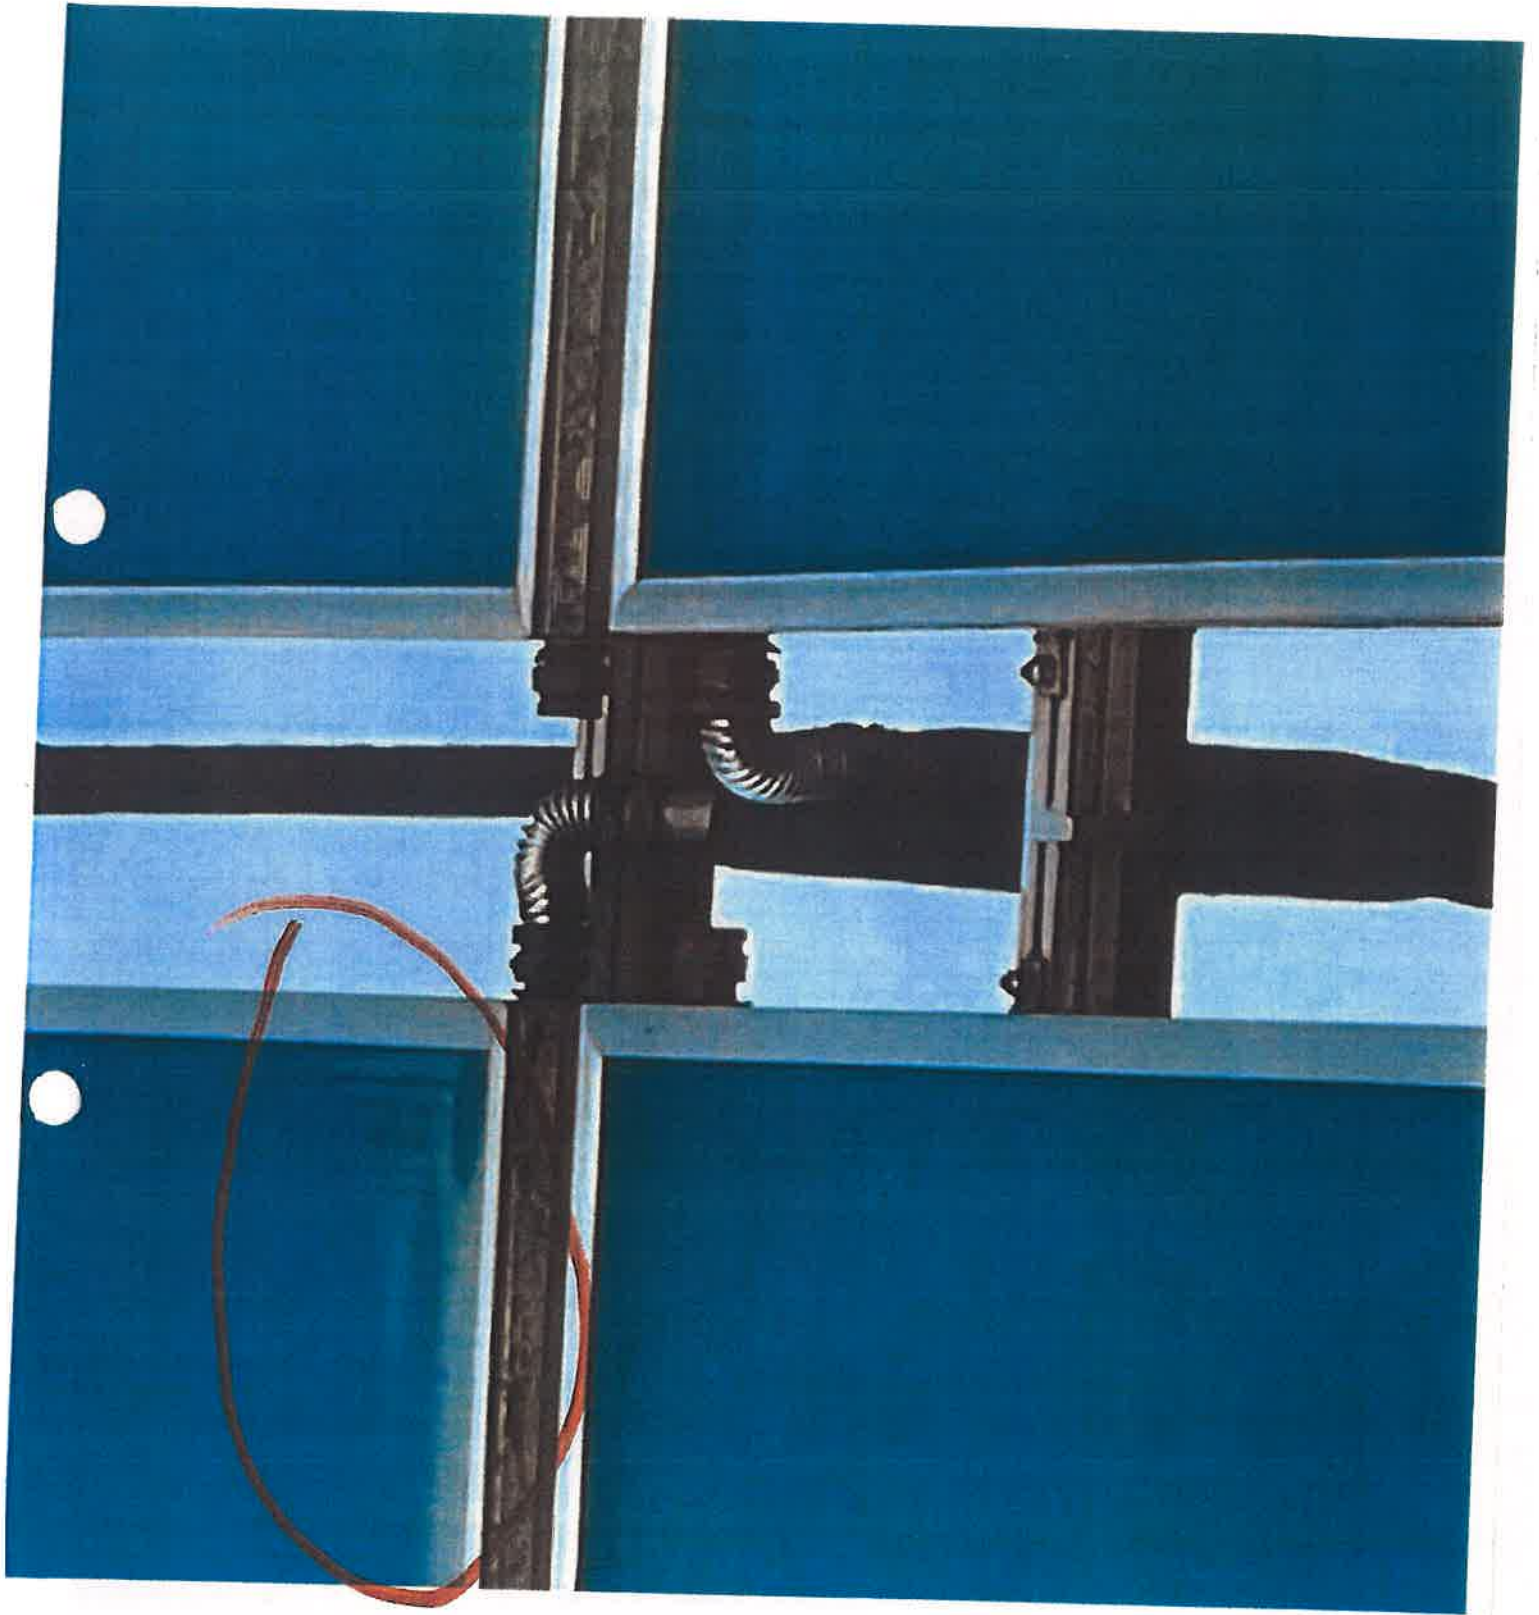
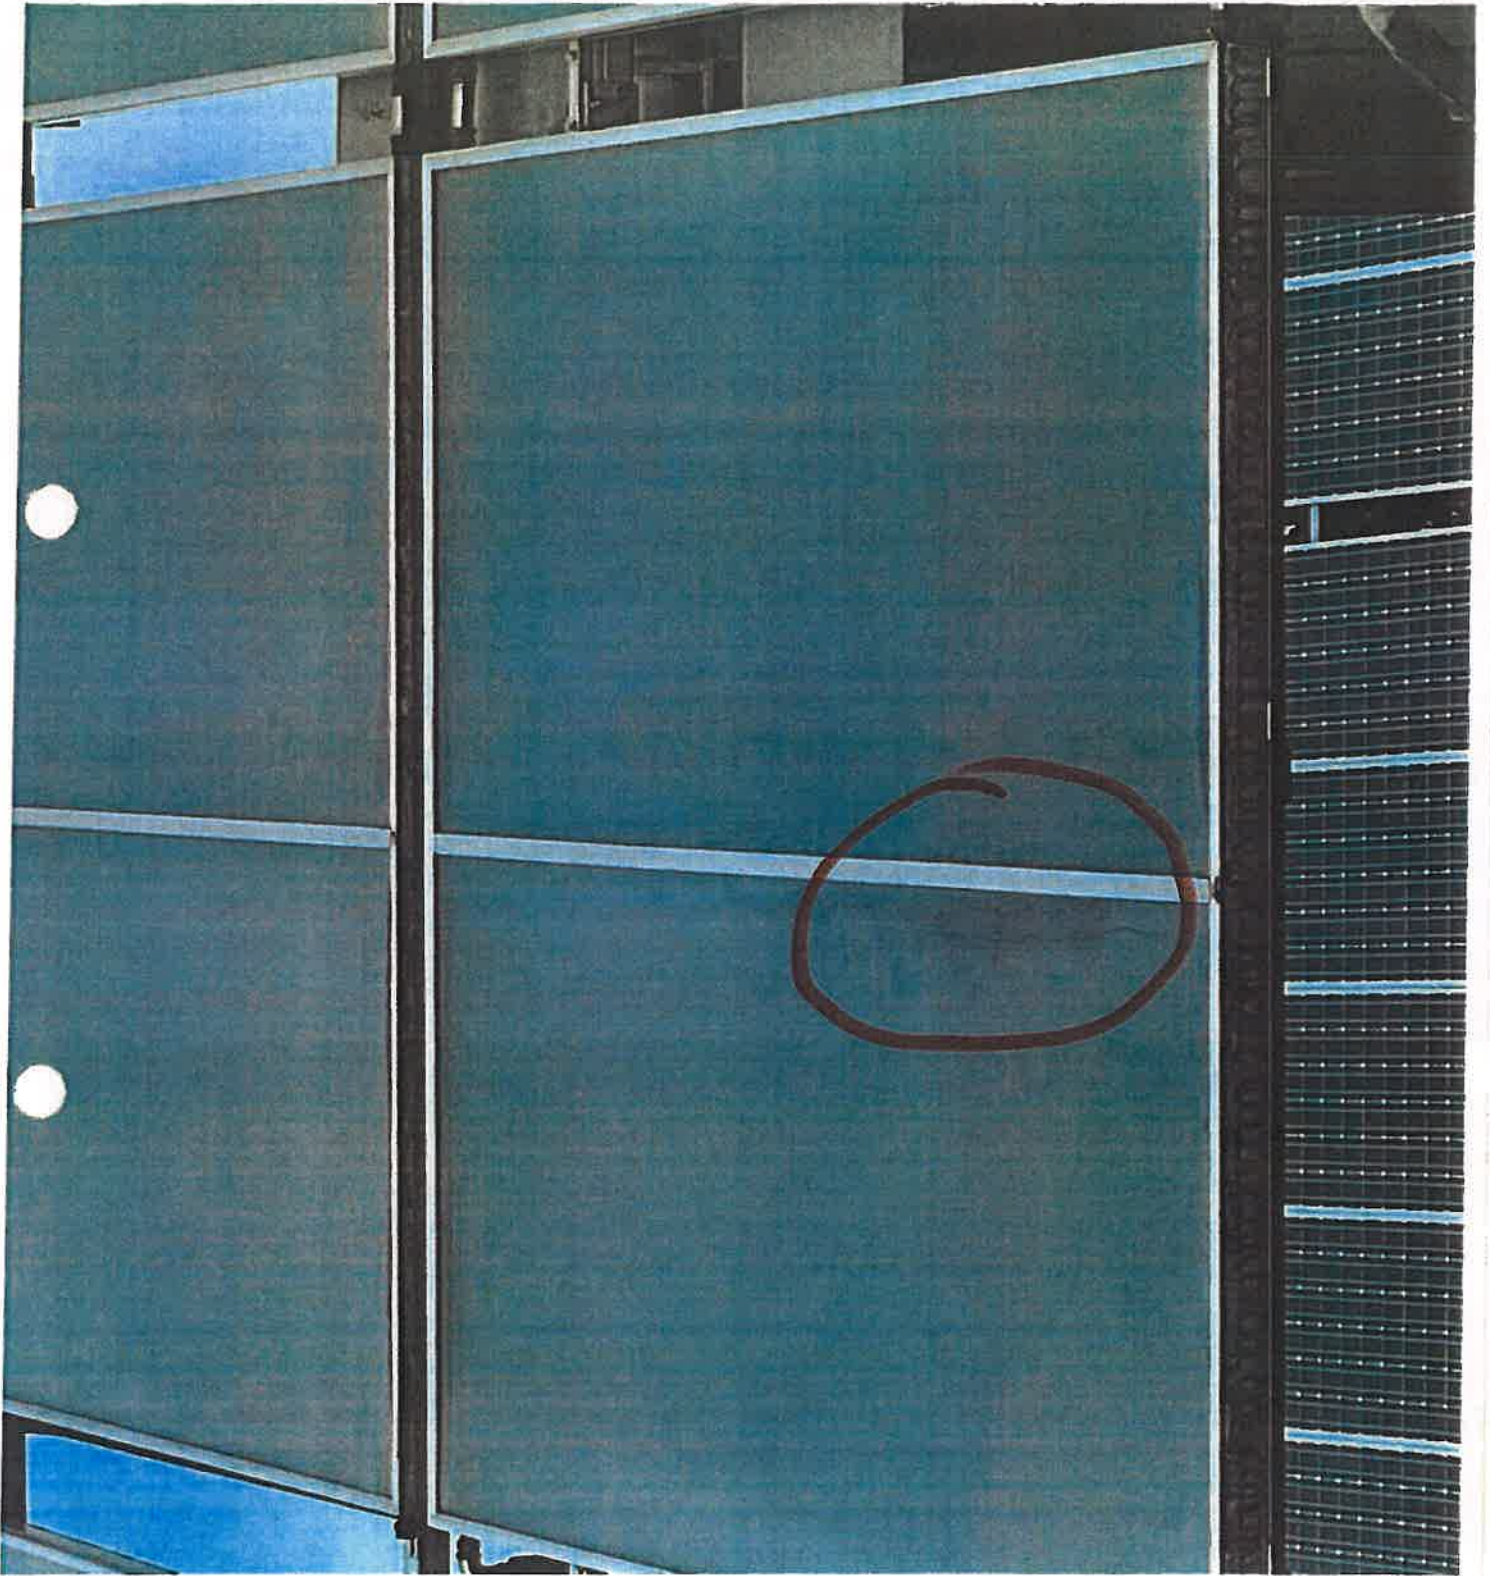
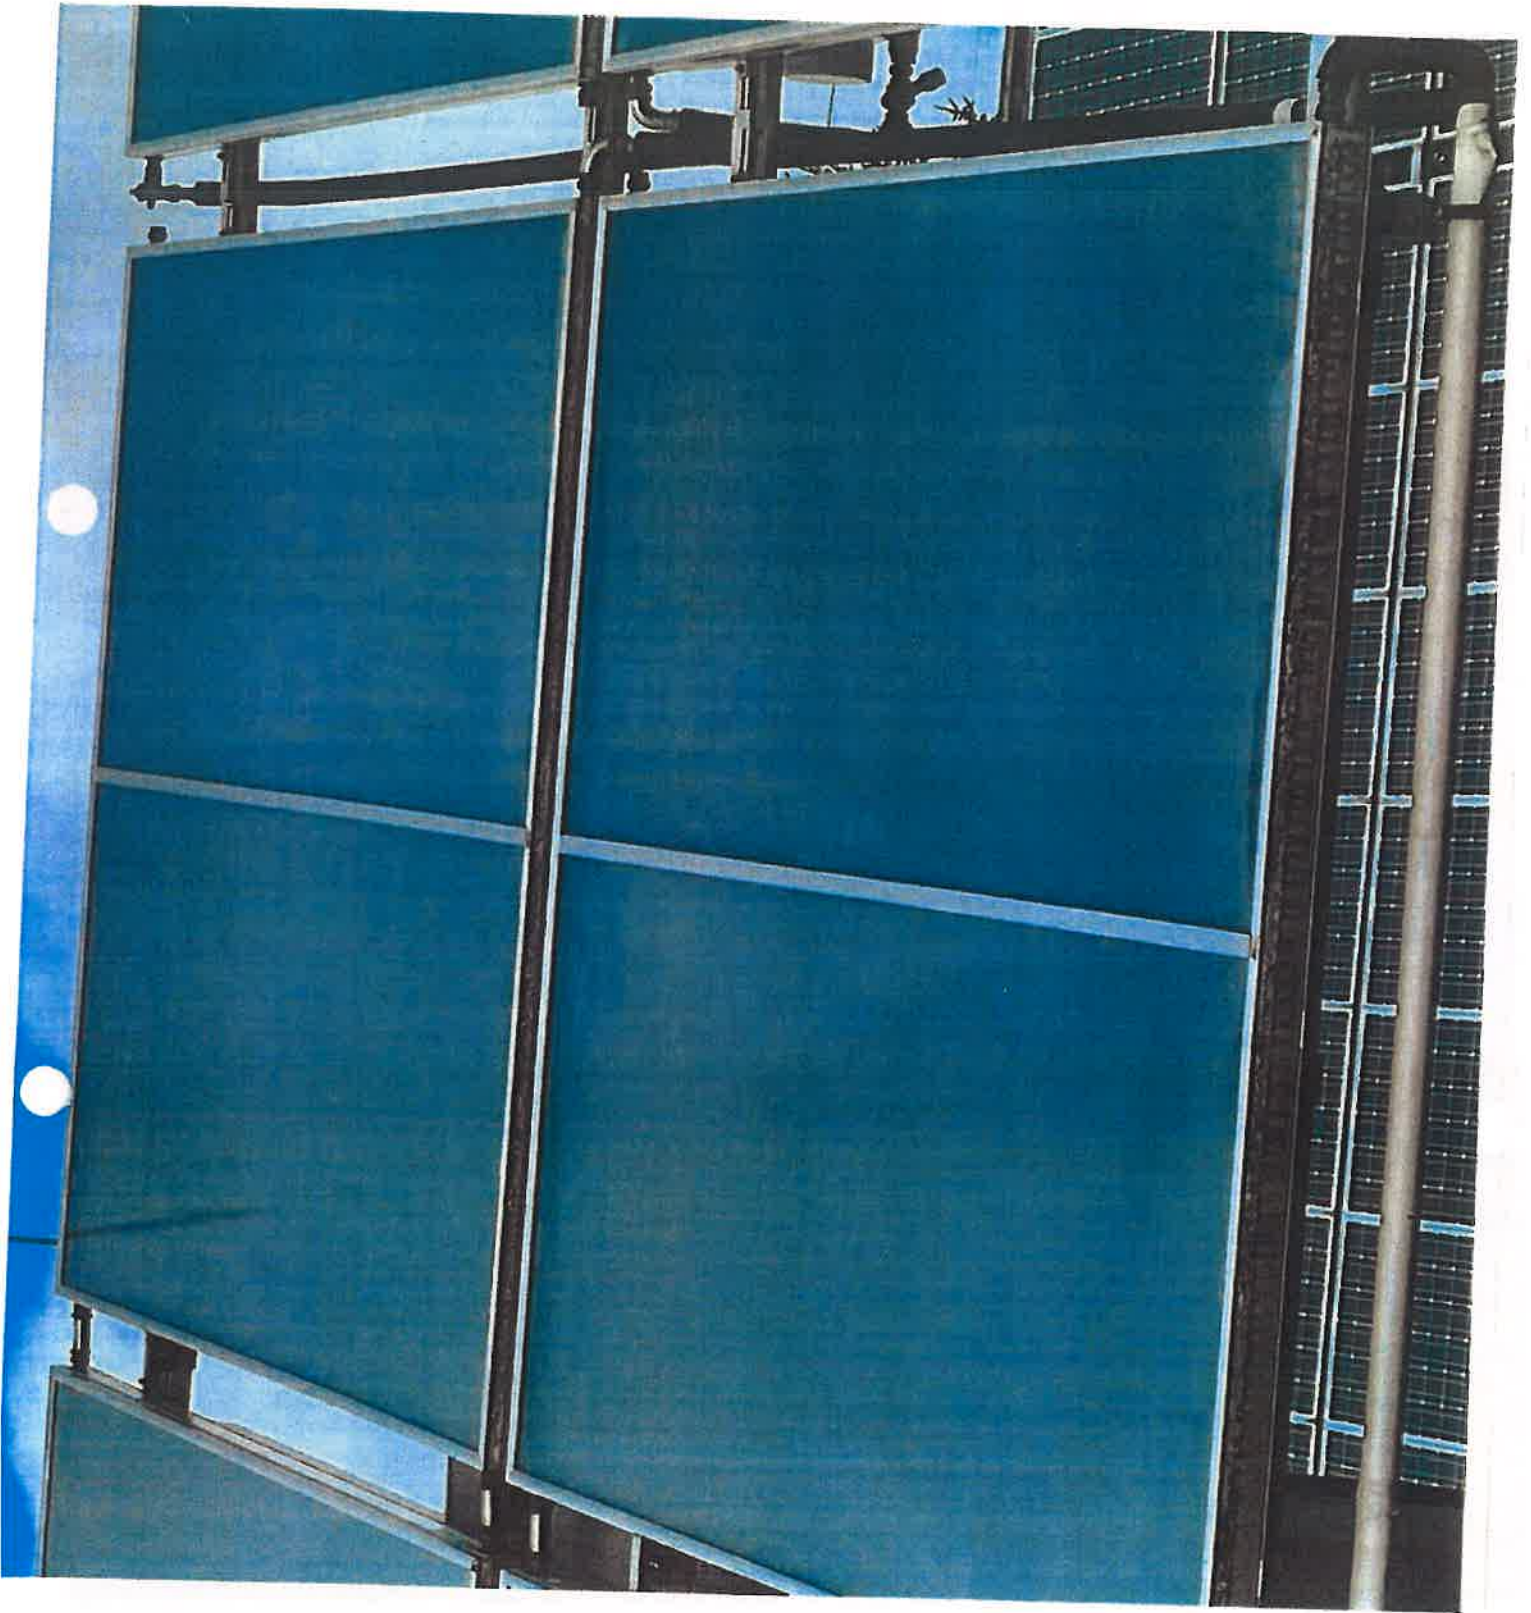
- szyba solarna kolektora jest już matowa co oznacza ograniczoną sprawność
- na kolektorach widać w wielu miejscach zaparowanie co oznacza że wewnątrz kolektora jest zawilgocone

W/w uwagi widać na zdjęciach 1/1,1/2,1/3,1/4,1/5,1/6,
