W związku z zapytaniem z dnia 28 września 2022 r. ws. paneli solarnych usytuowanych przy Parku Wodnym, przedkładam odpowiedź Dyrektora Miejskiego Ośrodka Sportu i Rekreacji w Elku w przedmiotowej sprawie (wraz z protokołem przeglądu technicznego ww. urządzeń). Pragnę również zapewnić o tym, iż samorząd dokłada wszelkich starań, by każdą inwestycję miejską realizować z odpowiedzialnością w oparciu o istniejące przepisy prawa.

## Protokół techniczny z przeglądu instalacji kolektorów słonecznych

Obiekt: Park Wodny w Ełku ul. Marsz. J. Piłsudskiego 29, 19-300 Ełk

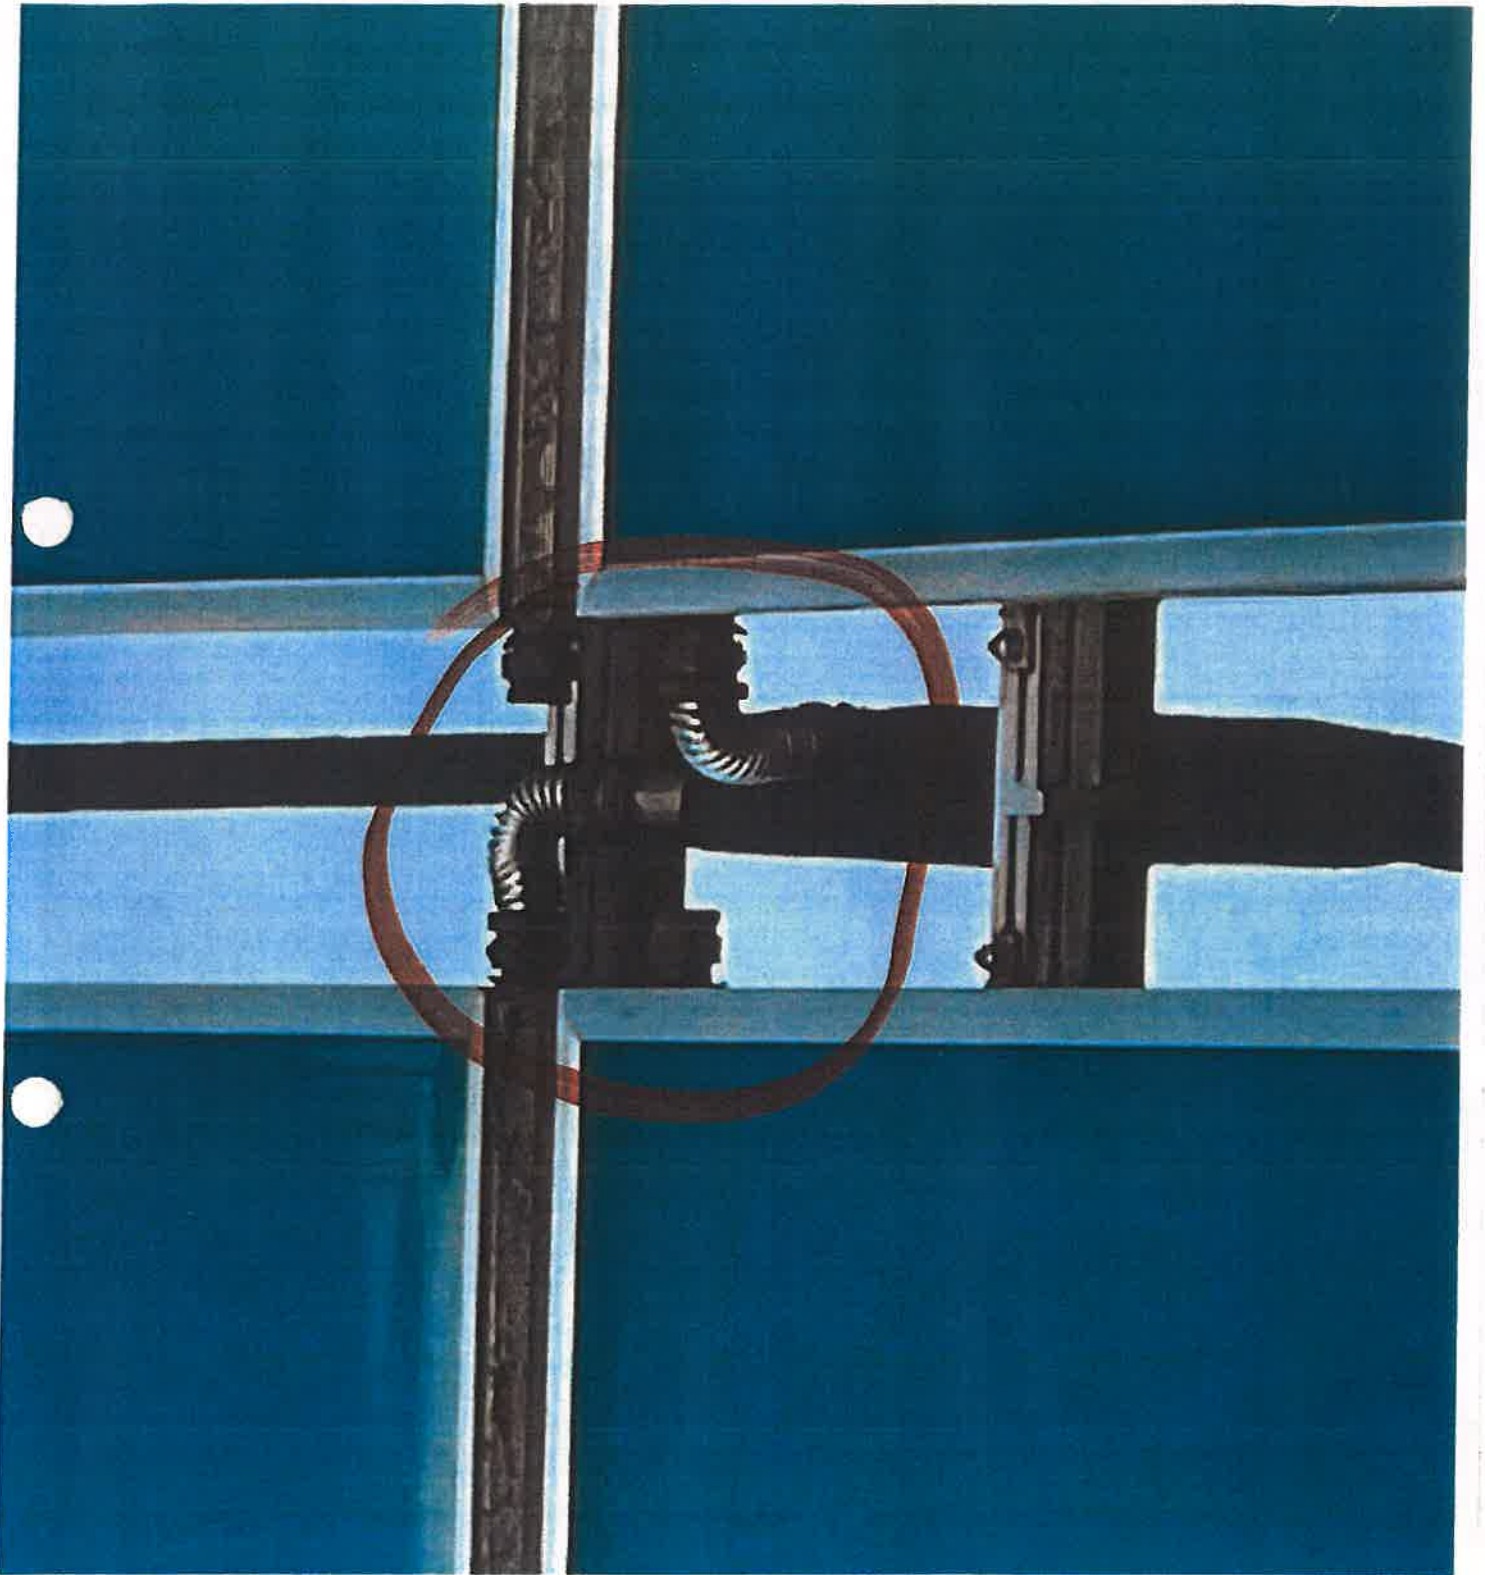
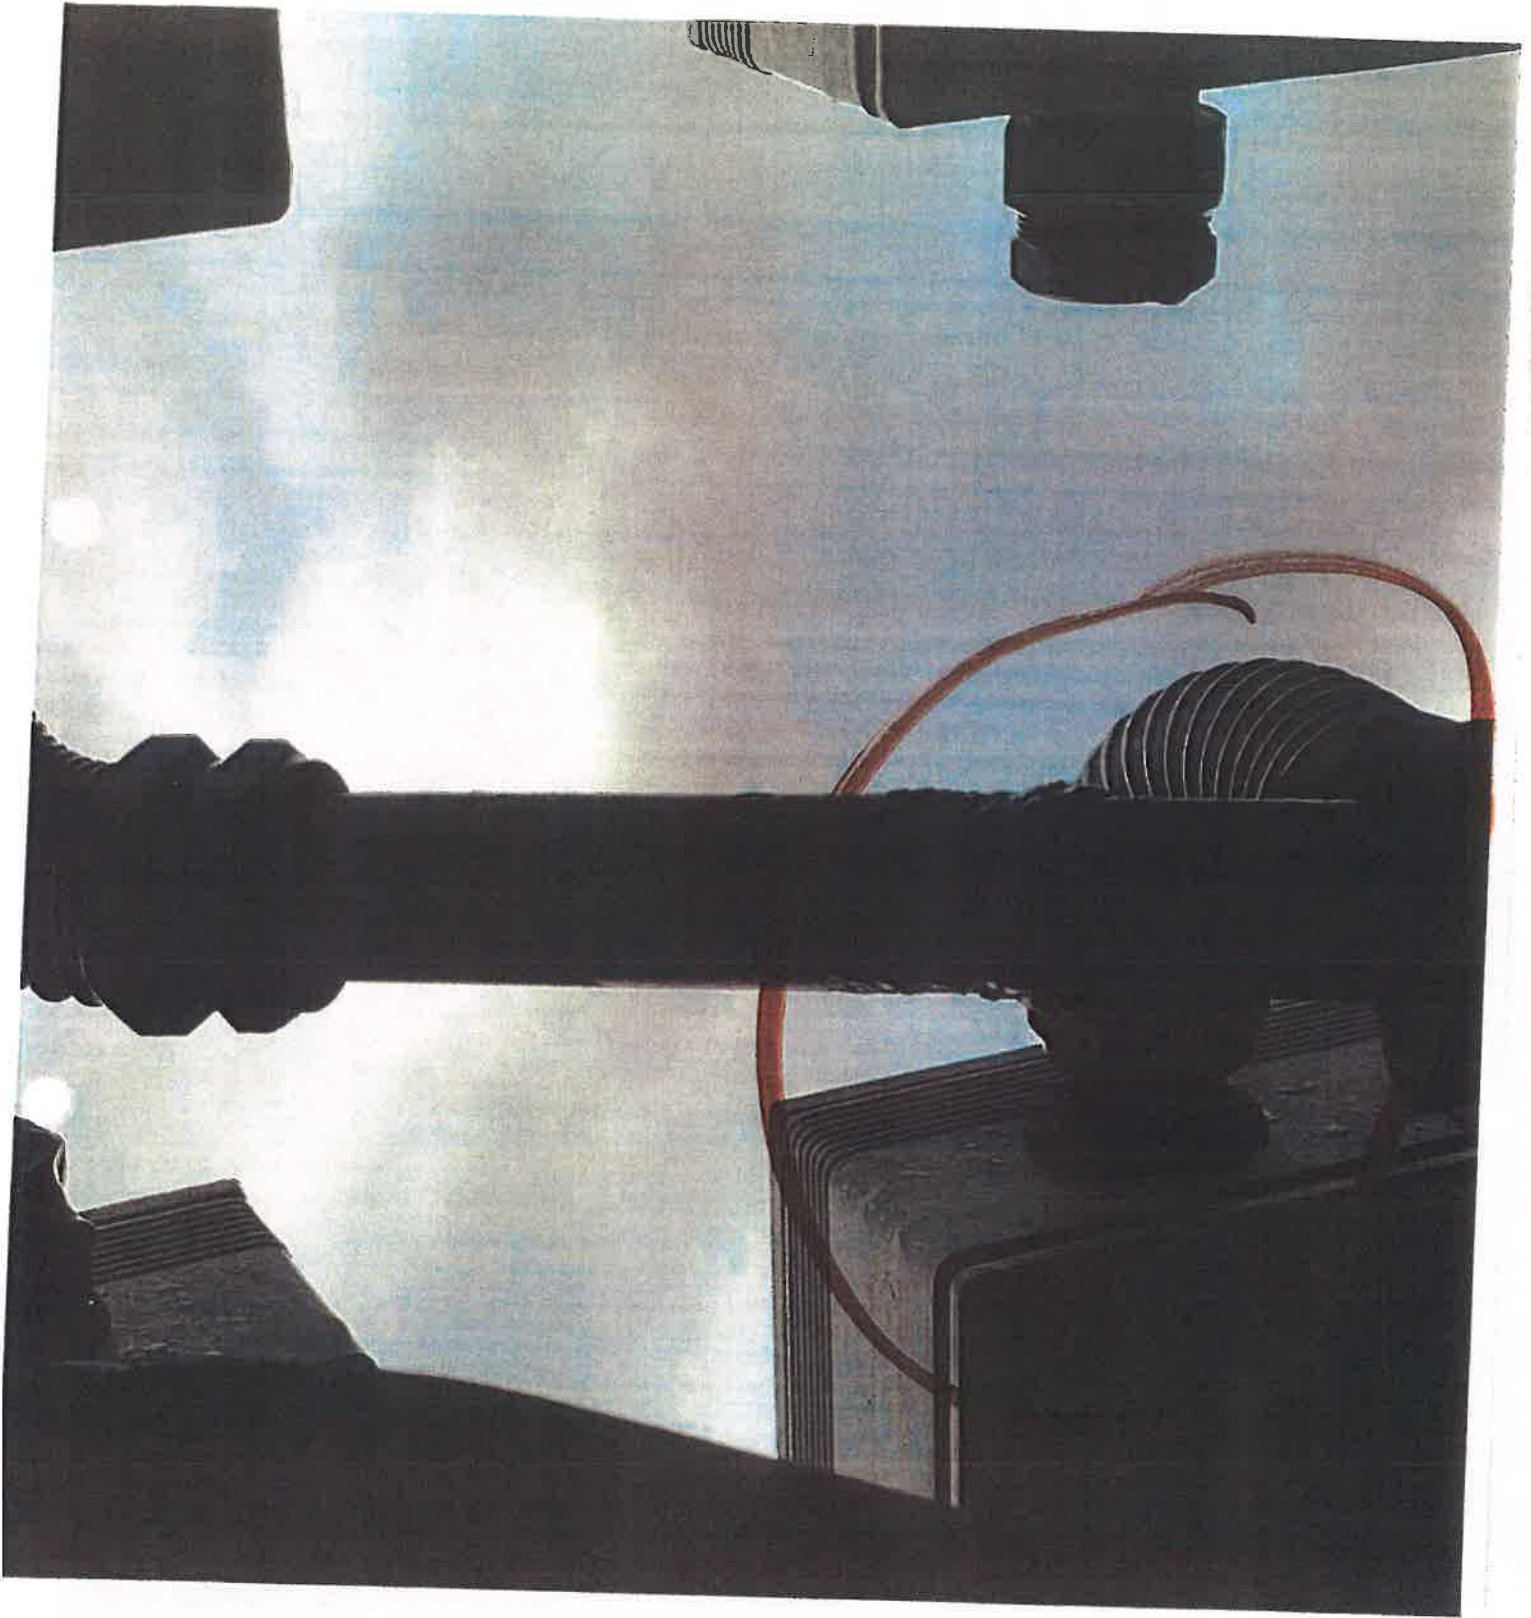
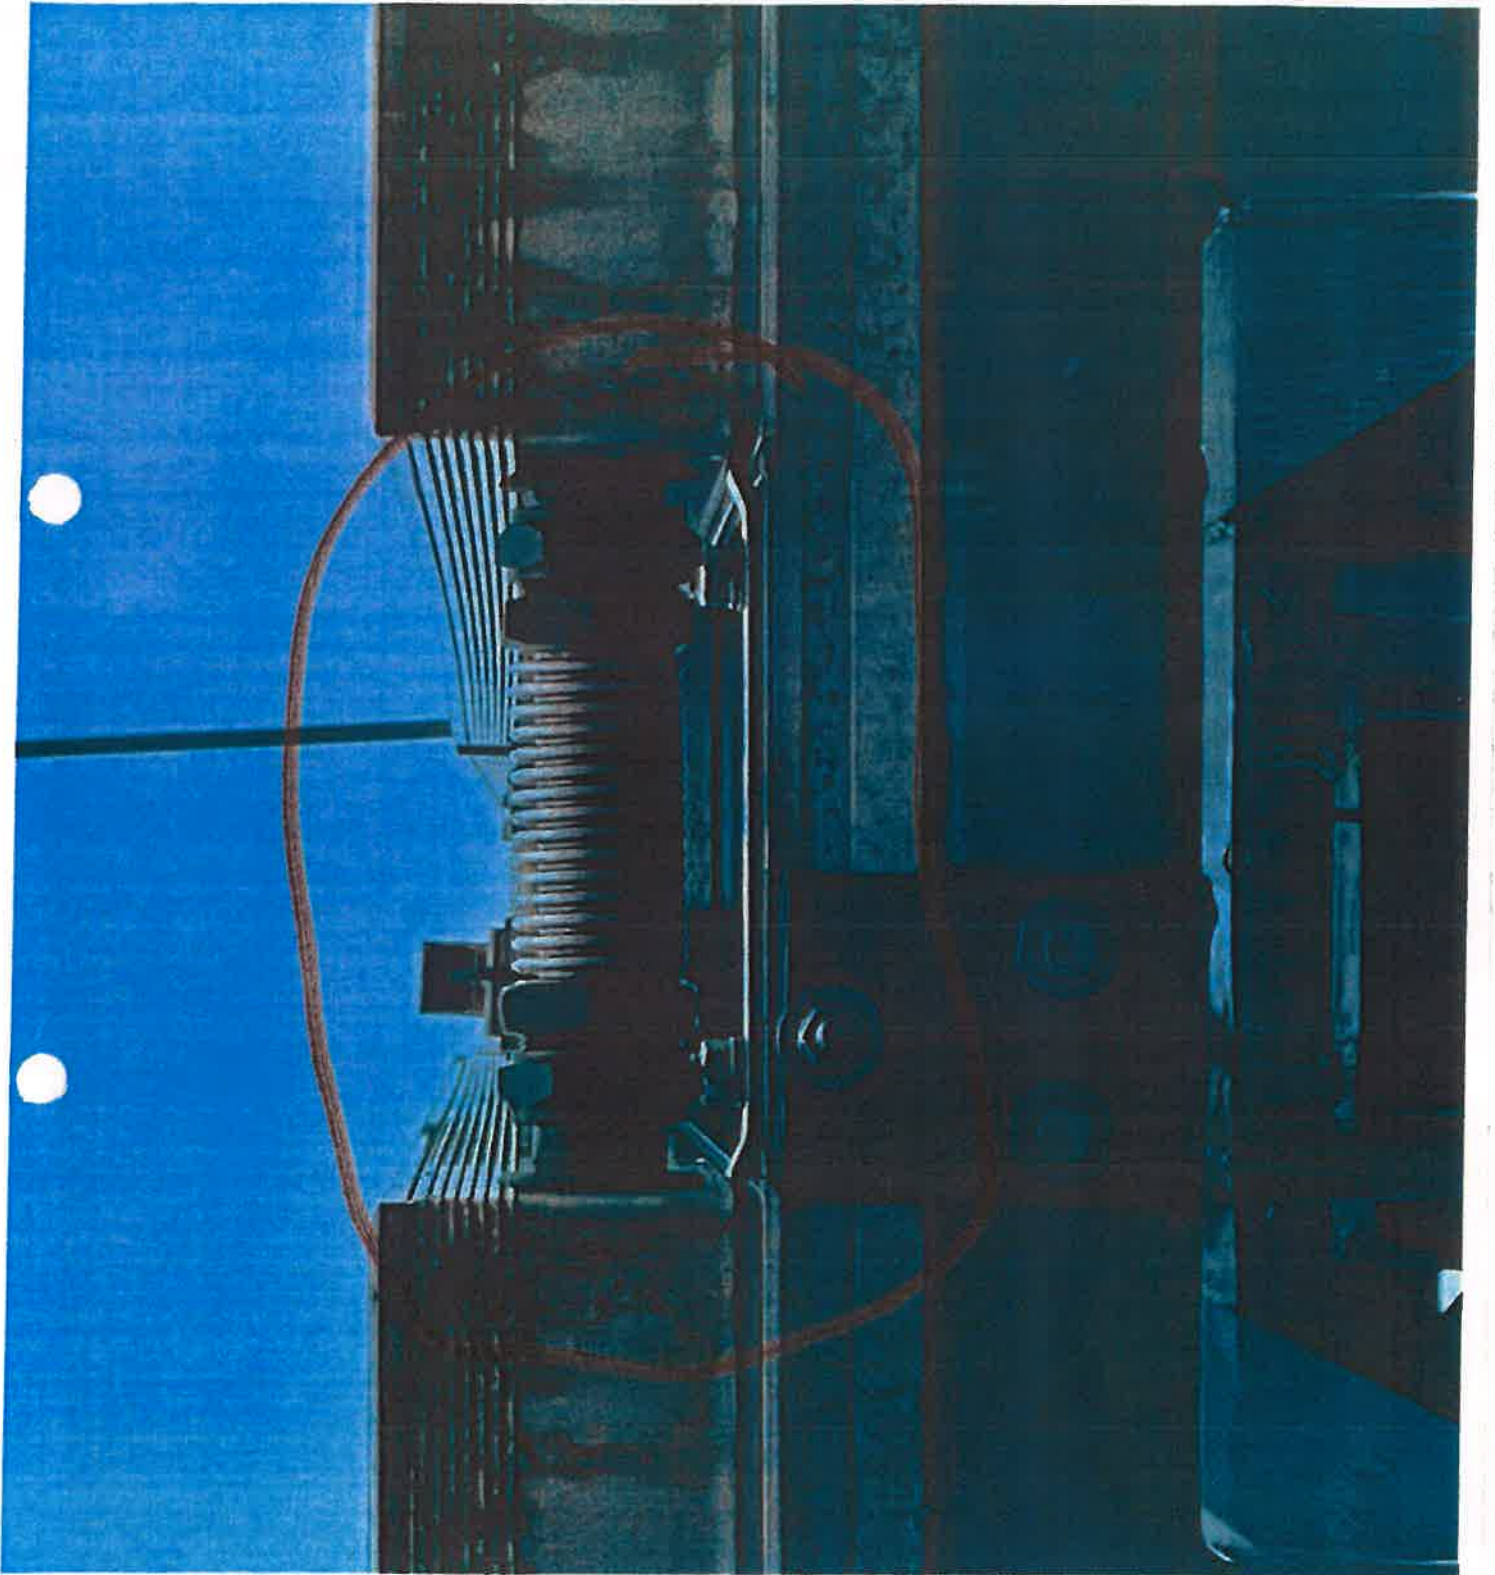
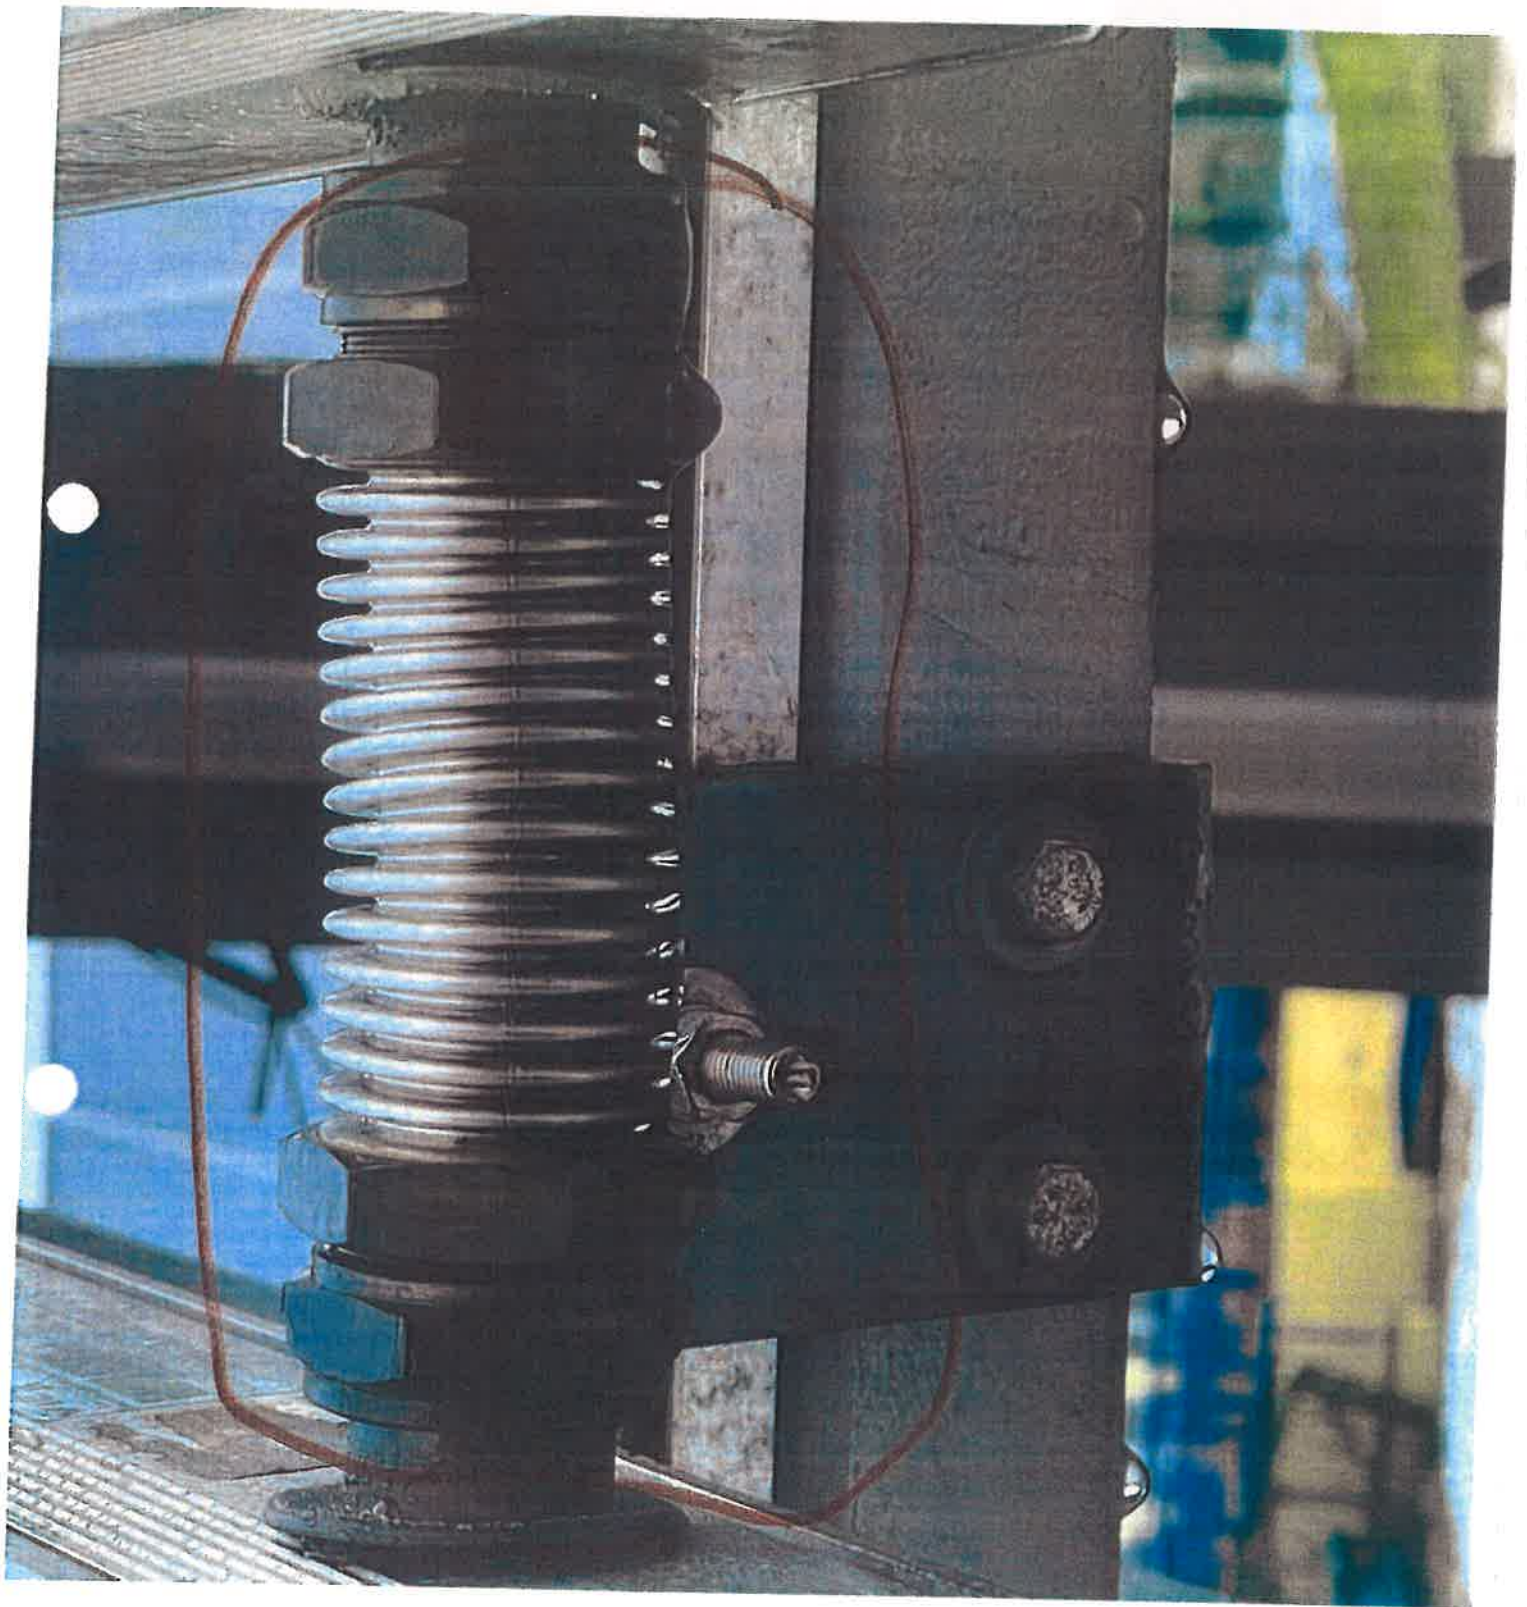
- tuleje łączeniowe kolektory nieszczelne (widać na łączeniach oznaki wydobywania płynu solarnego)

W/w uwagi widać na zdjęciach 1/7,1/8,1/9,1/10

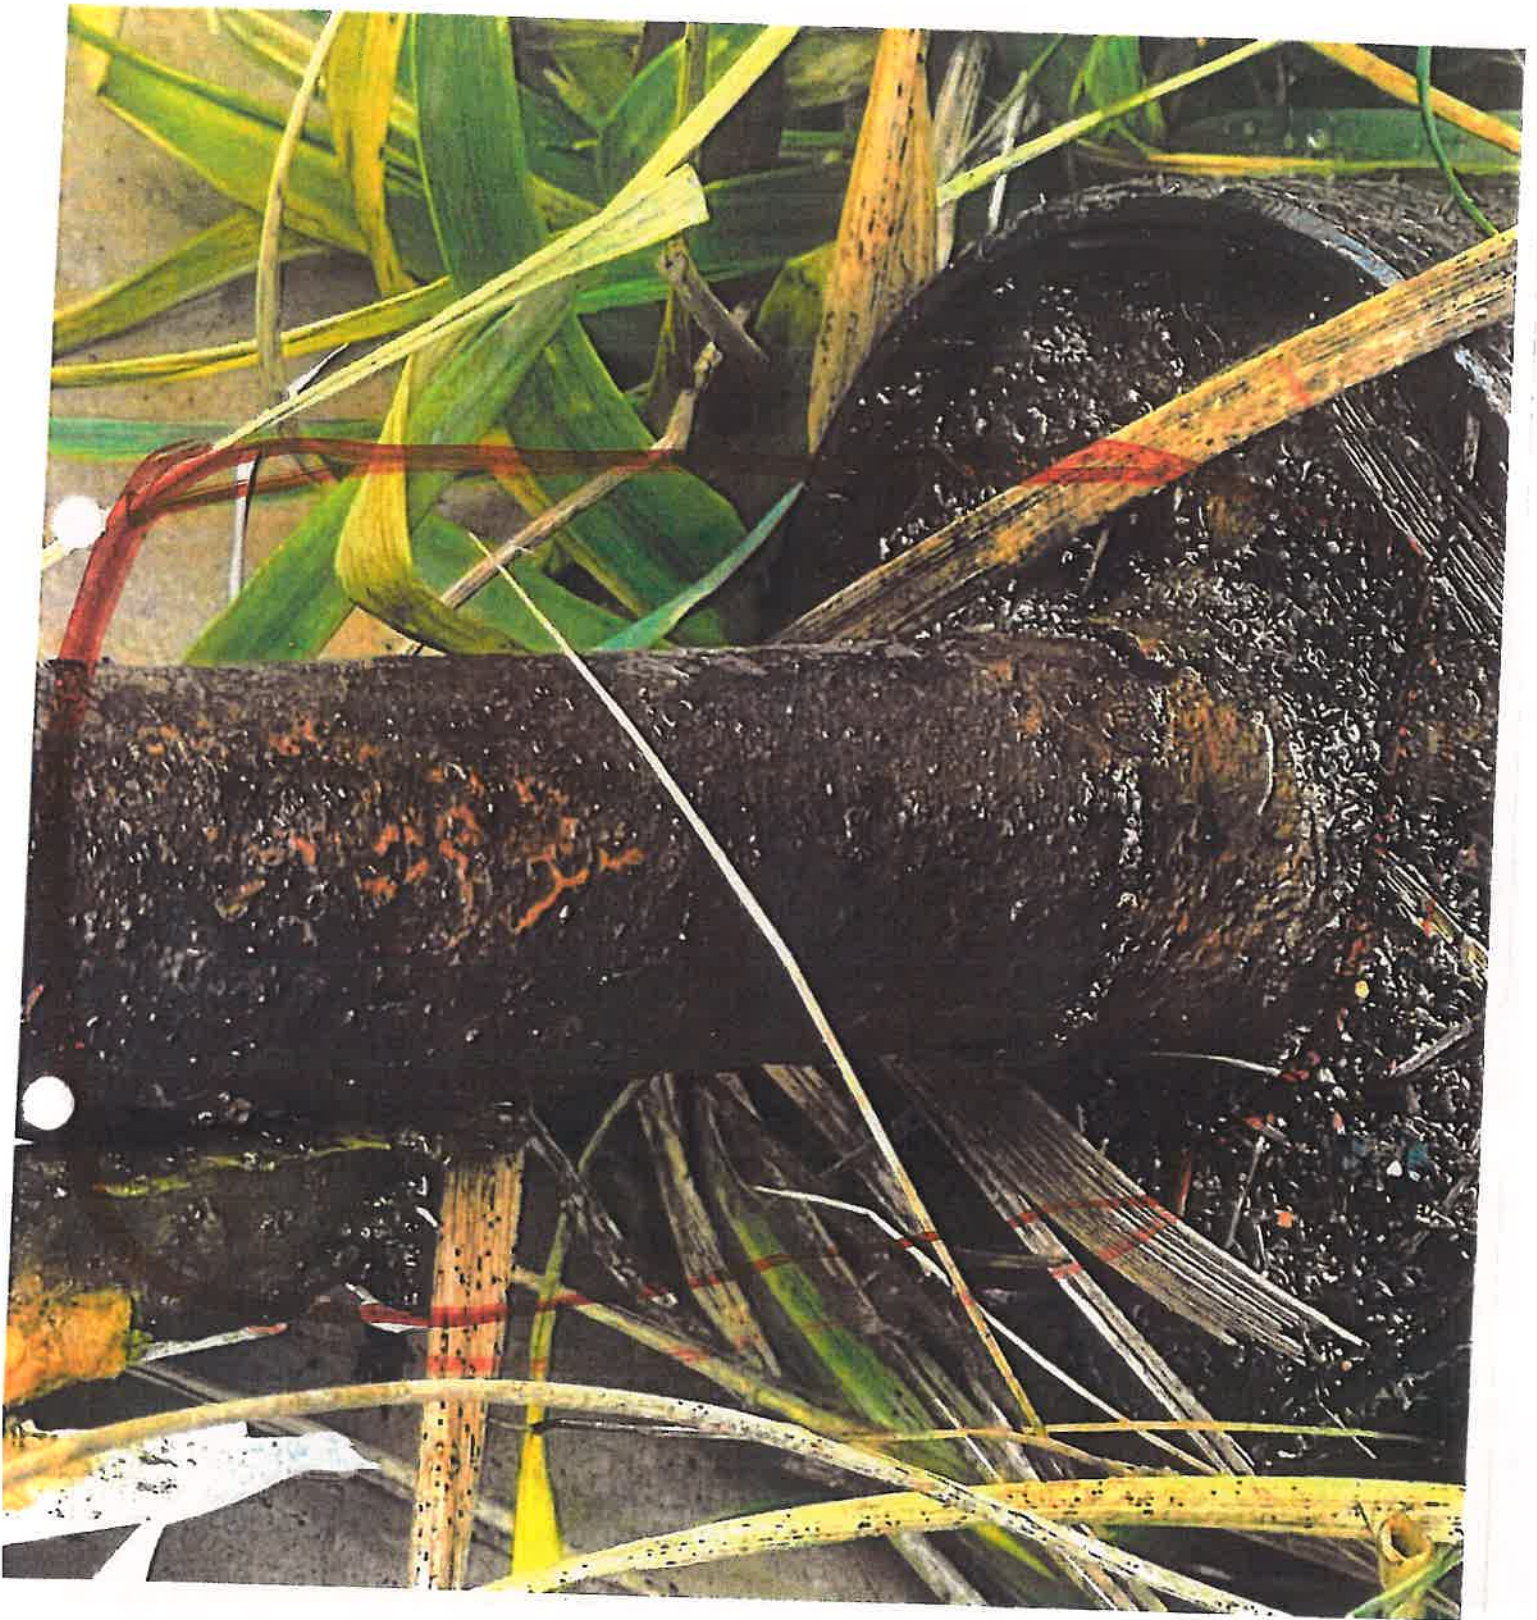
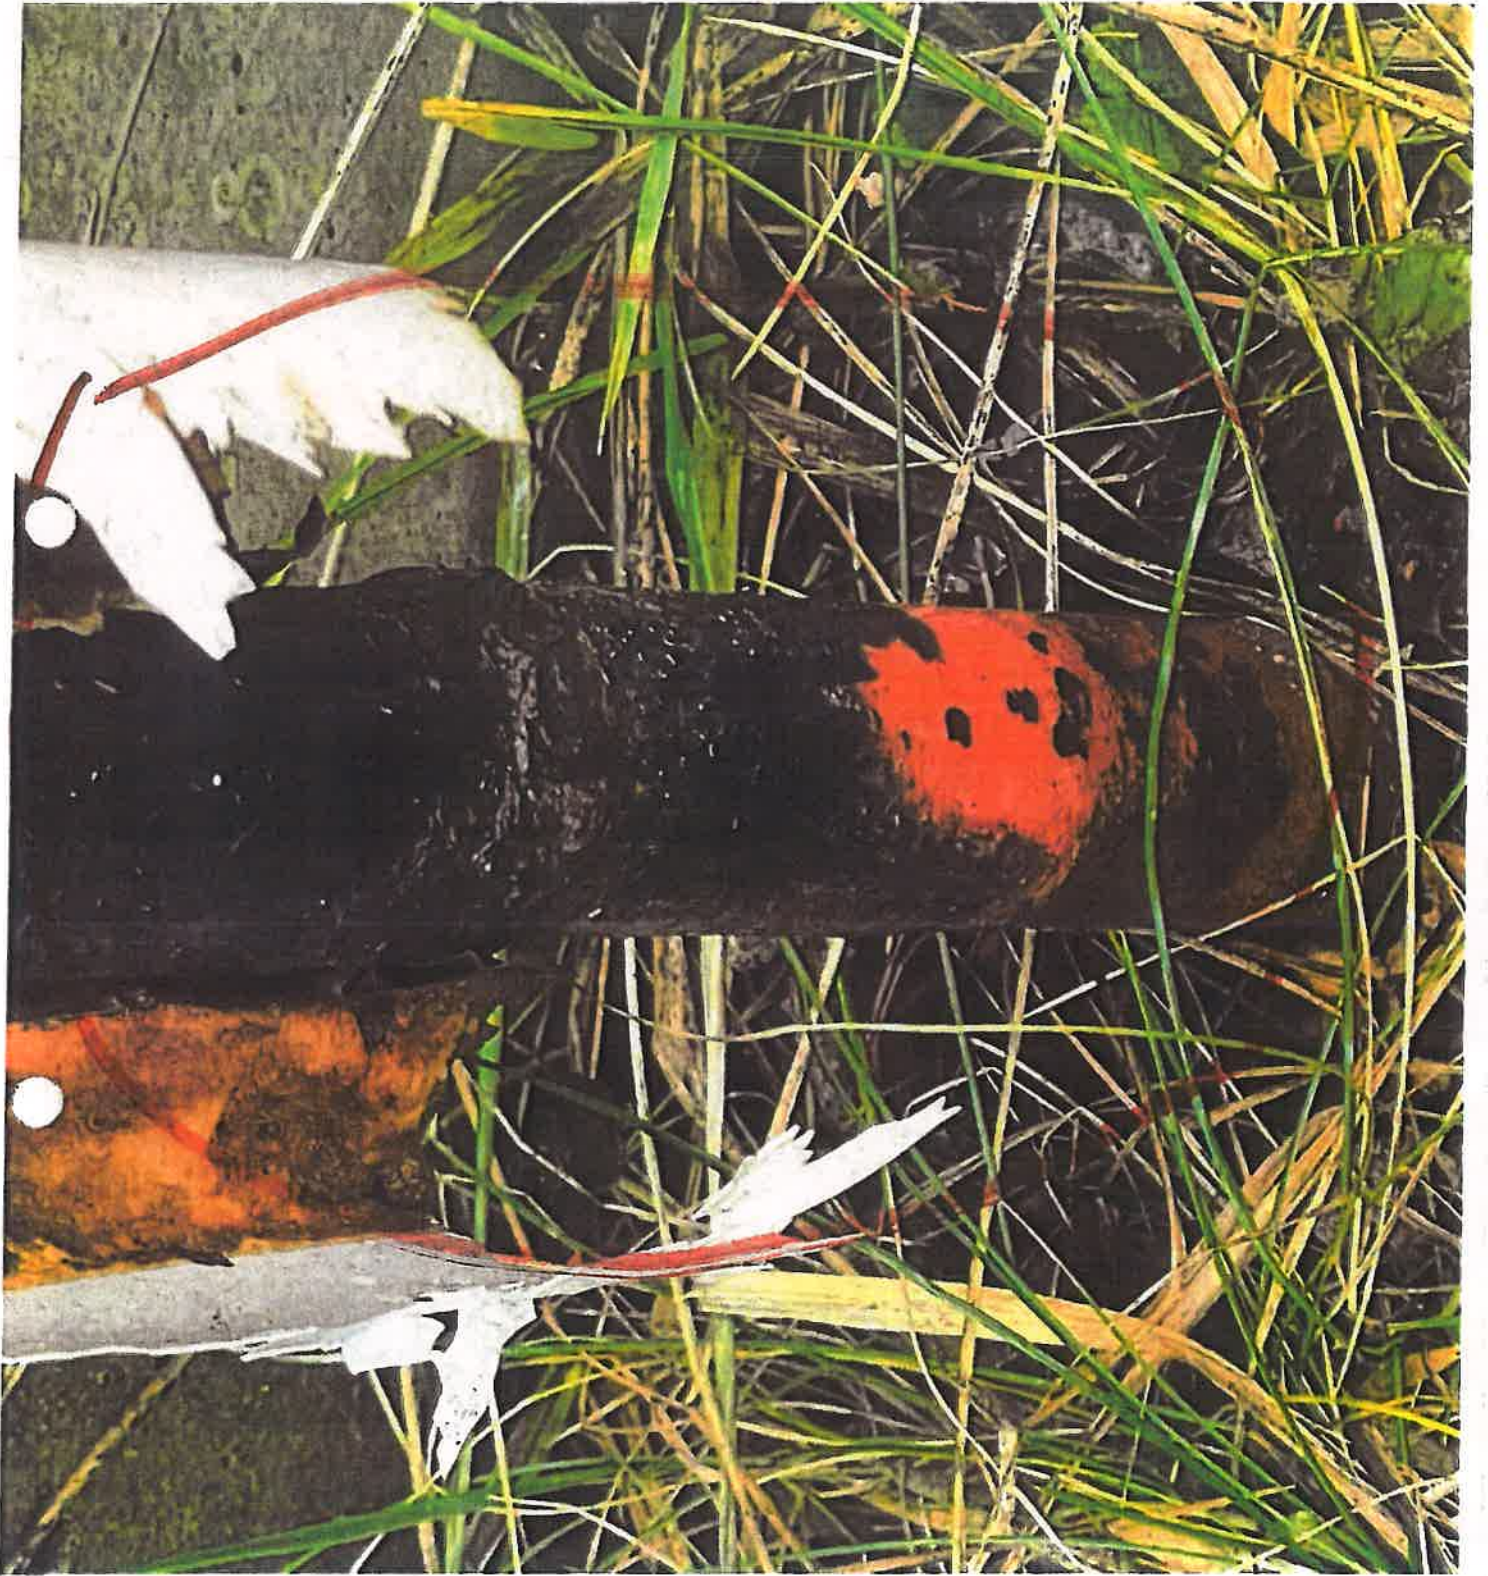
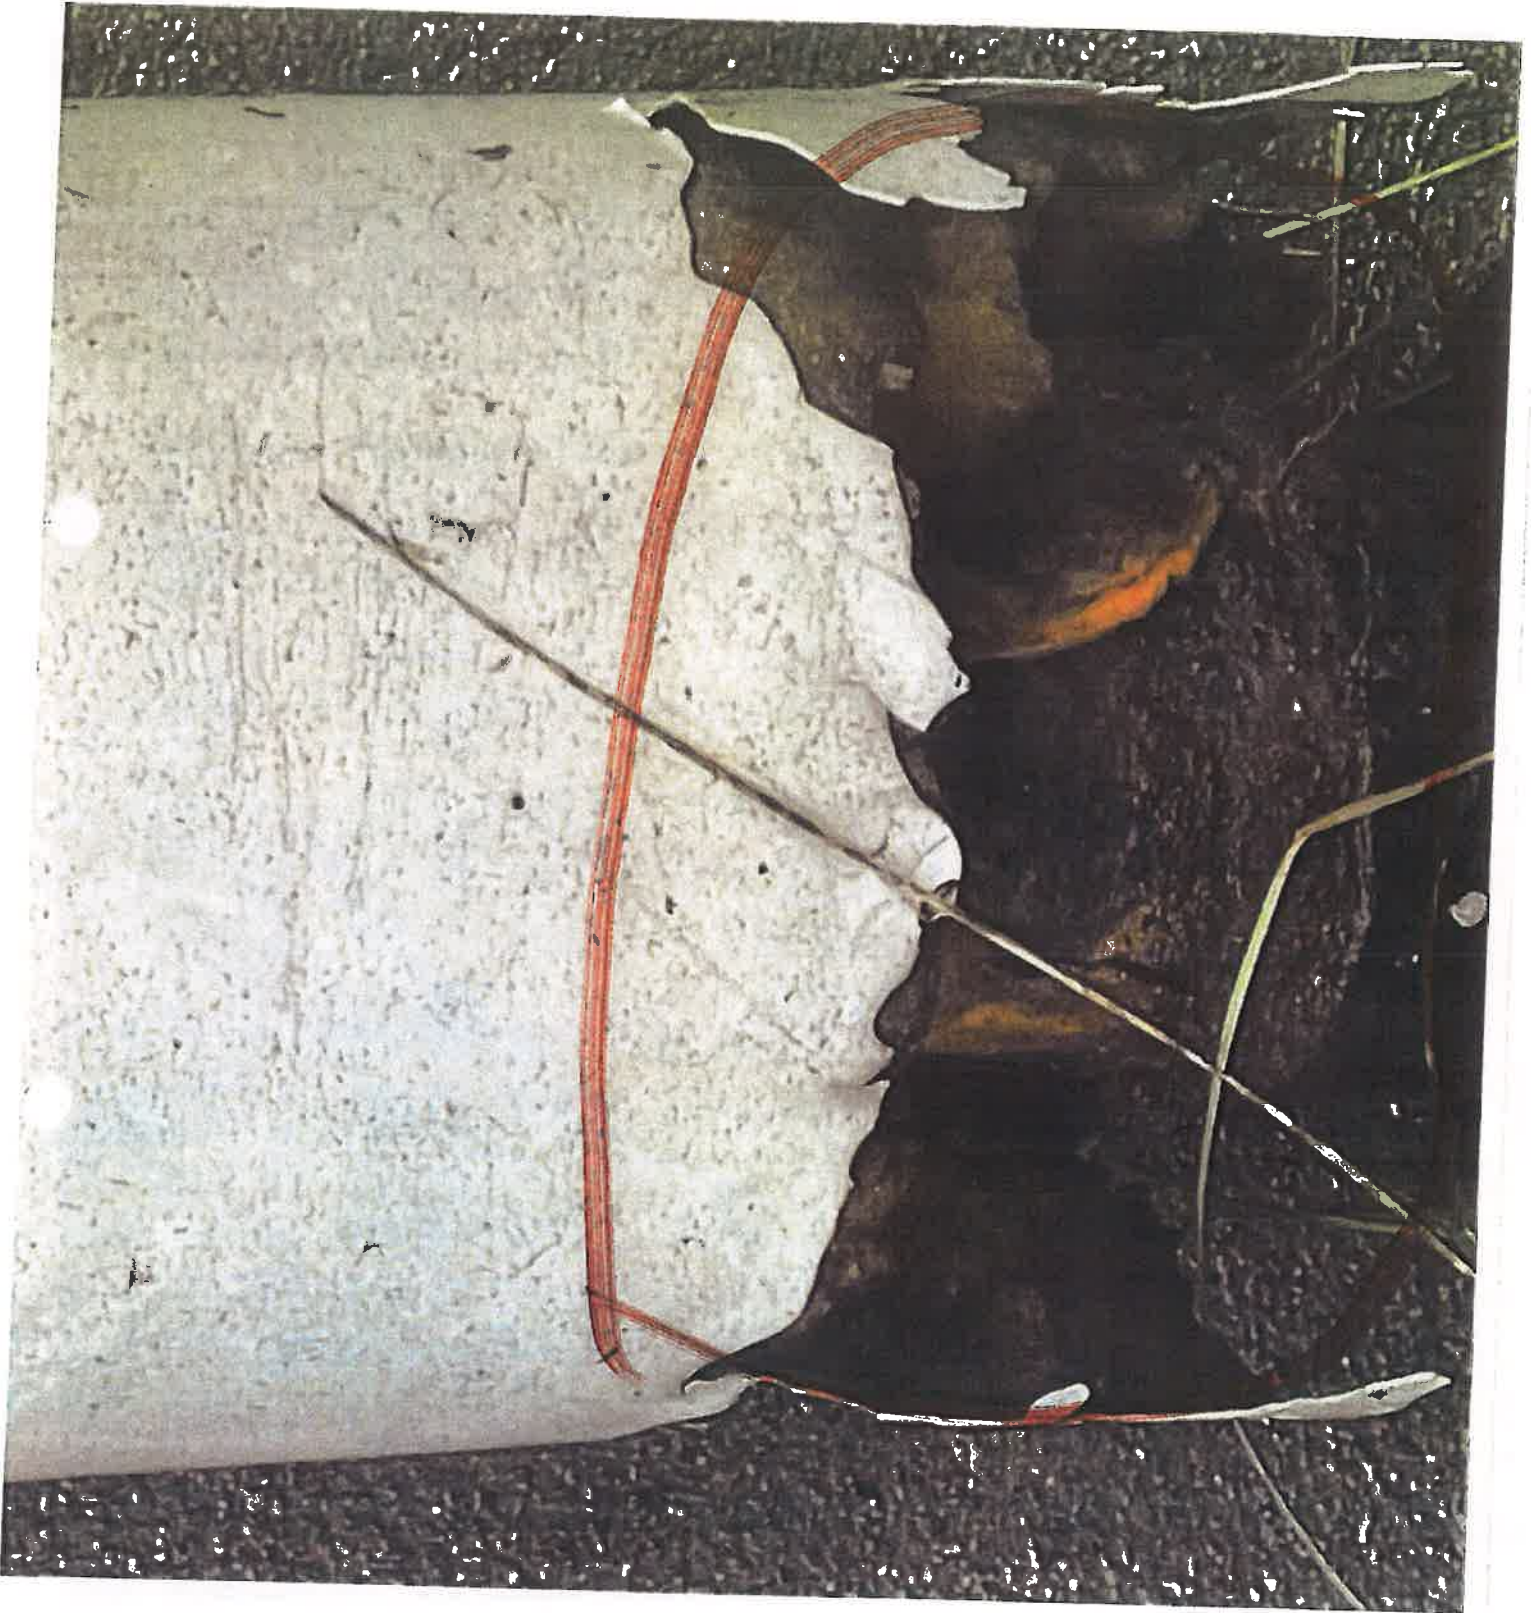
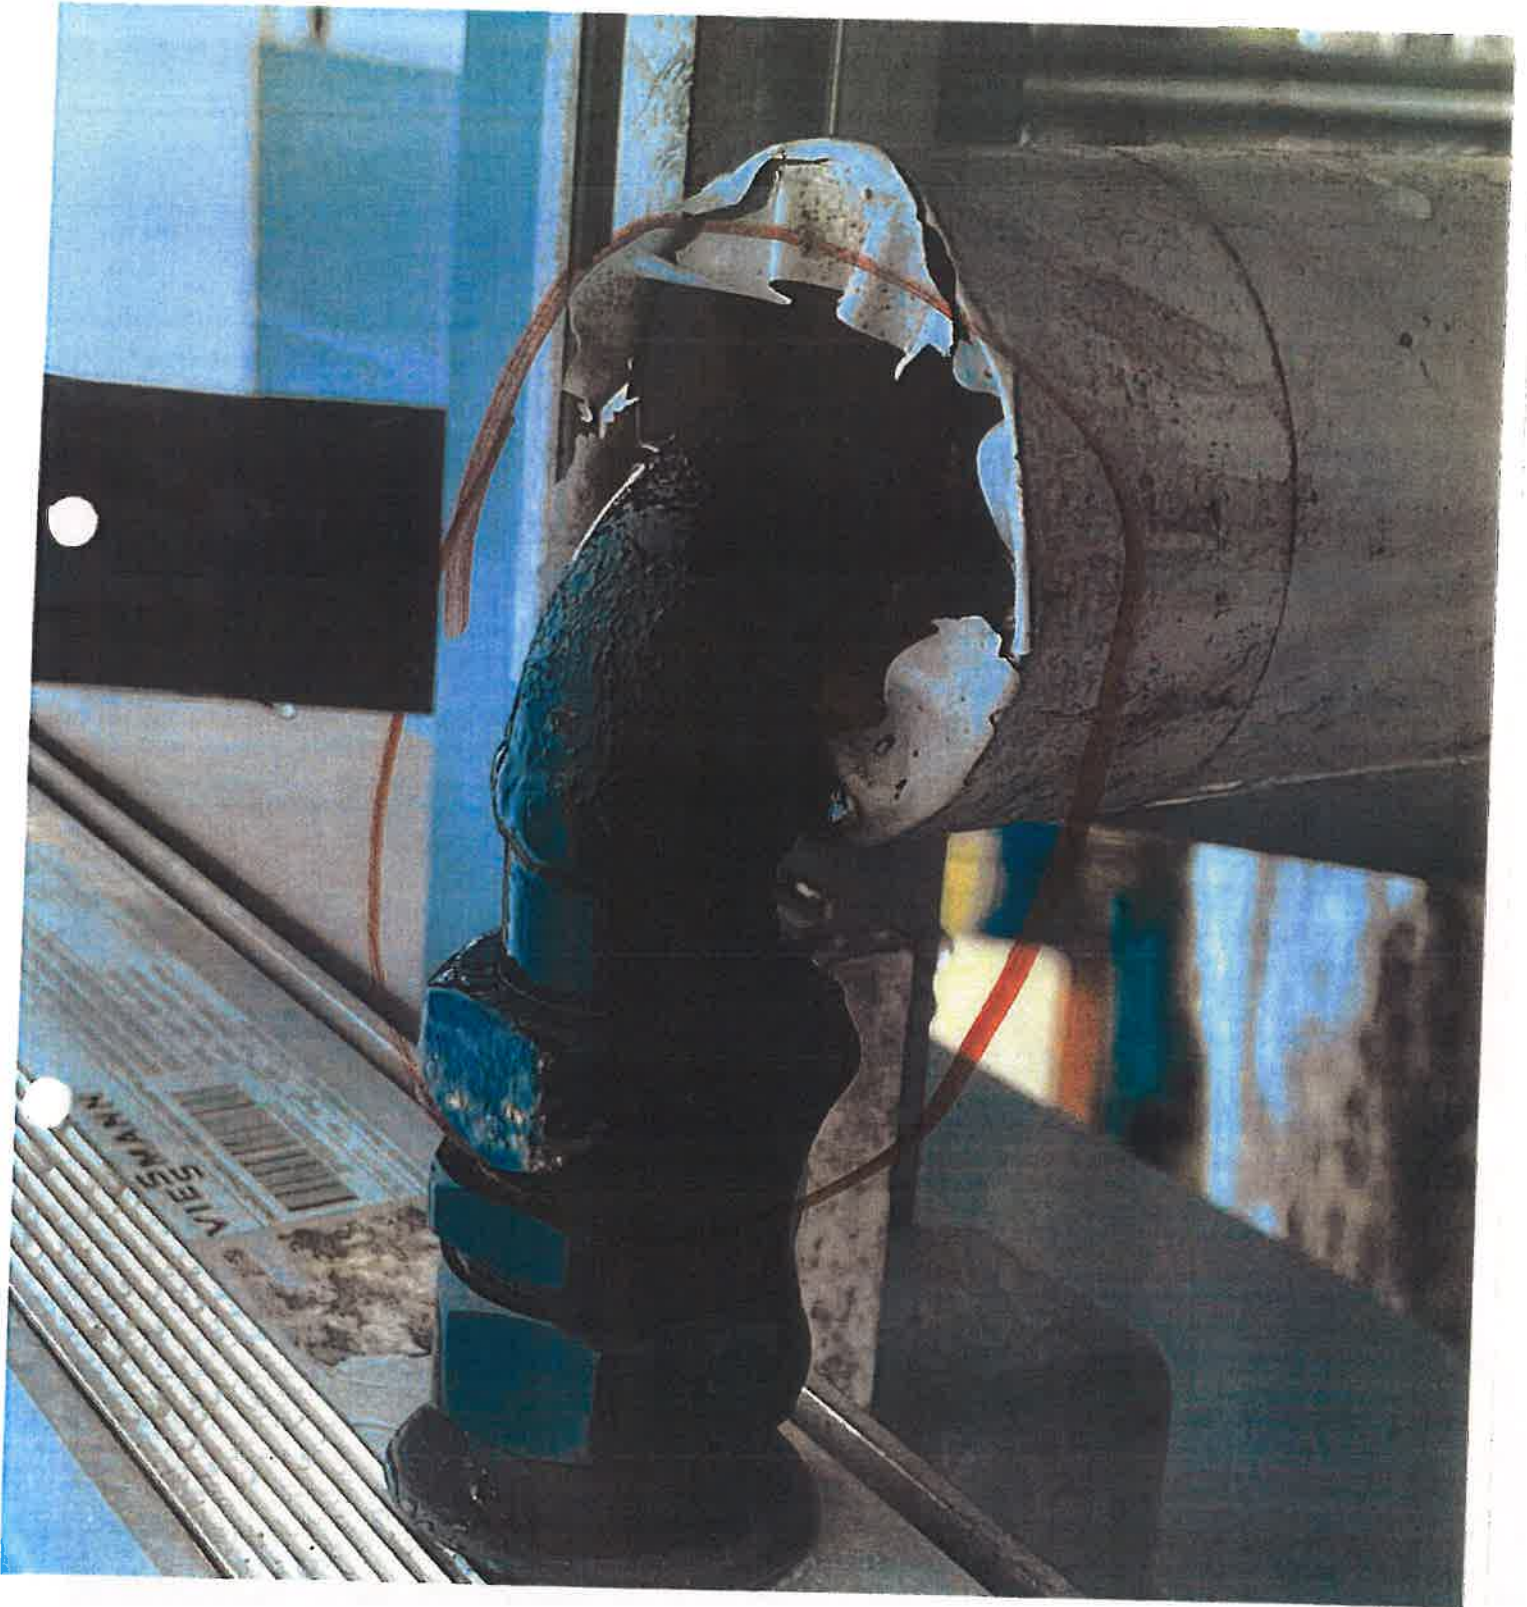
- rurociągi przerdzewiałe, w wielu miejscach rury wychodzą z ziemi bez izolacji co może oznaczać że ich stan jest jeszcze gorszy ( ze względu że instalacja nie jest pod ciśnieniem trudno stwierdzić czy rurociągi znajdujące się w ziemi są szczelne)
- wszystkie izolacje na rurociągach są uszkodzone i należy je wymienić na odporne na warunki atmosferyczne i ingerencje ptaków

W/w uwagi widać na zdjęciach 2/1,2/2,2/3,2/4,2/5,2/6,2/7,2/8,2/9,2/10,2/11,2/12,2/13,2/14,  
2/15.
