W związku z zapytaniem z dnia 28 września 2022 r. ws. paneli solarnych usytuowanych przy Parku Wodnym, przedkładam odpowiedź Dyrektora Miejskiego Ośrodka Sportu i Rekreacji w Elku w przedmiotowej sprawie (wraz z protokołem przeglądu technicznego ww. urządzeń). Pragnę również zapewnić o tym, iż samorząd dokłada wszelkich starań, by każdą inwestycję miejską realizować z odpowiedzialnością w oparciu o istniejące przepisy prawa.

## Protokół techniczny z przeglądu instalacji kolektorów słonecznych

Obiekt: Park Wodny w Ełku ul. Marsz. J. Piłsudskiego 29, 19-300 Ełk

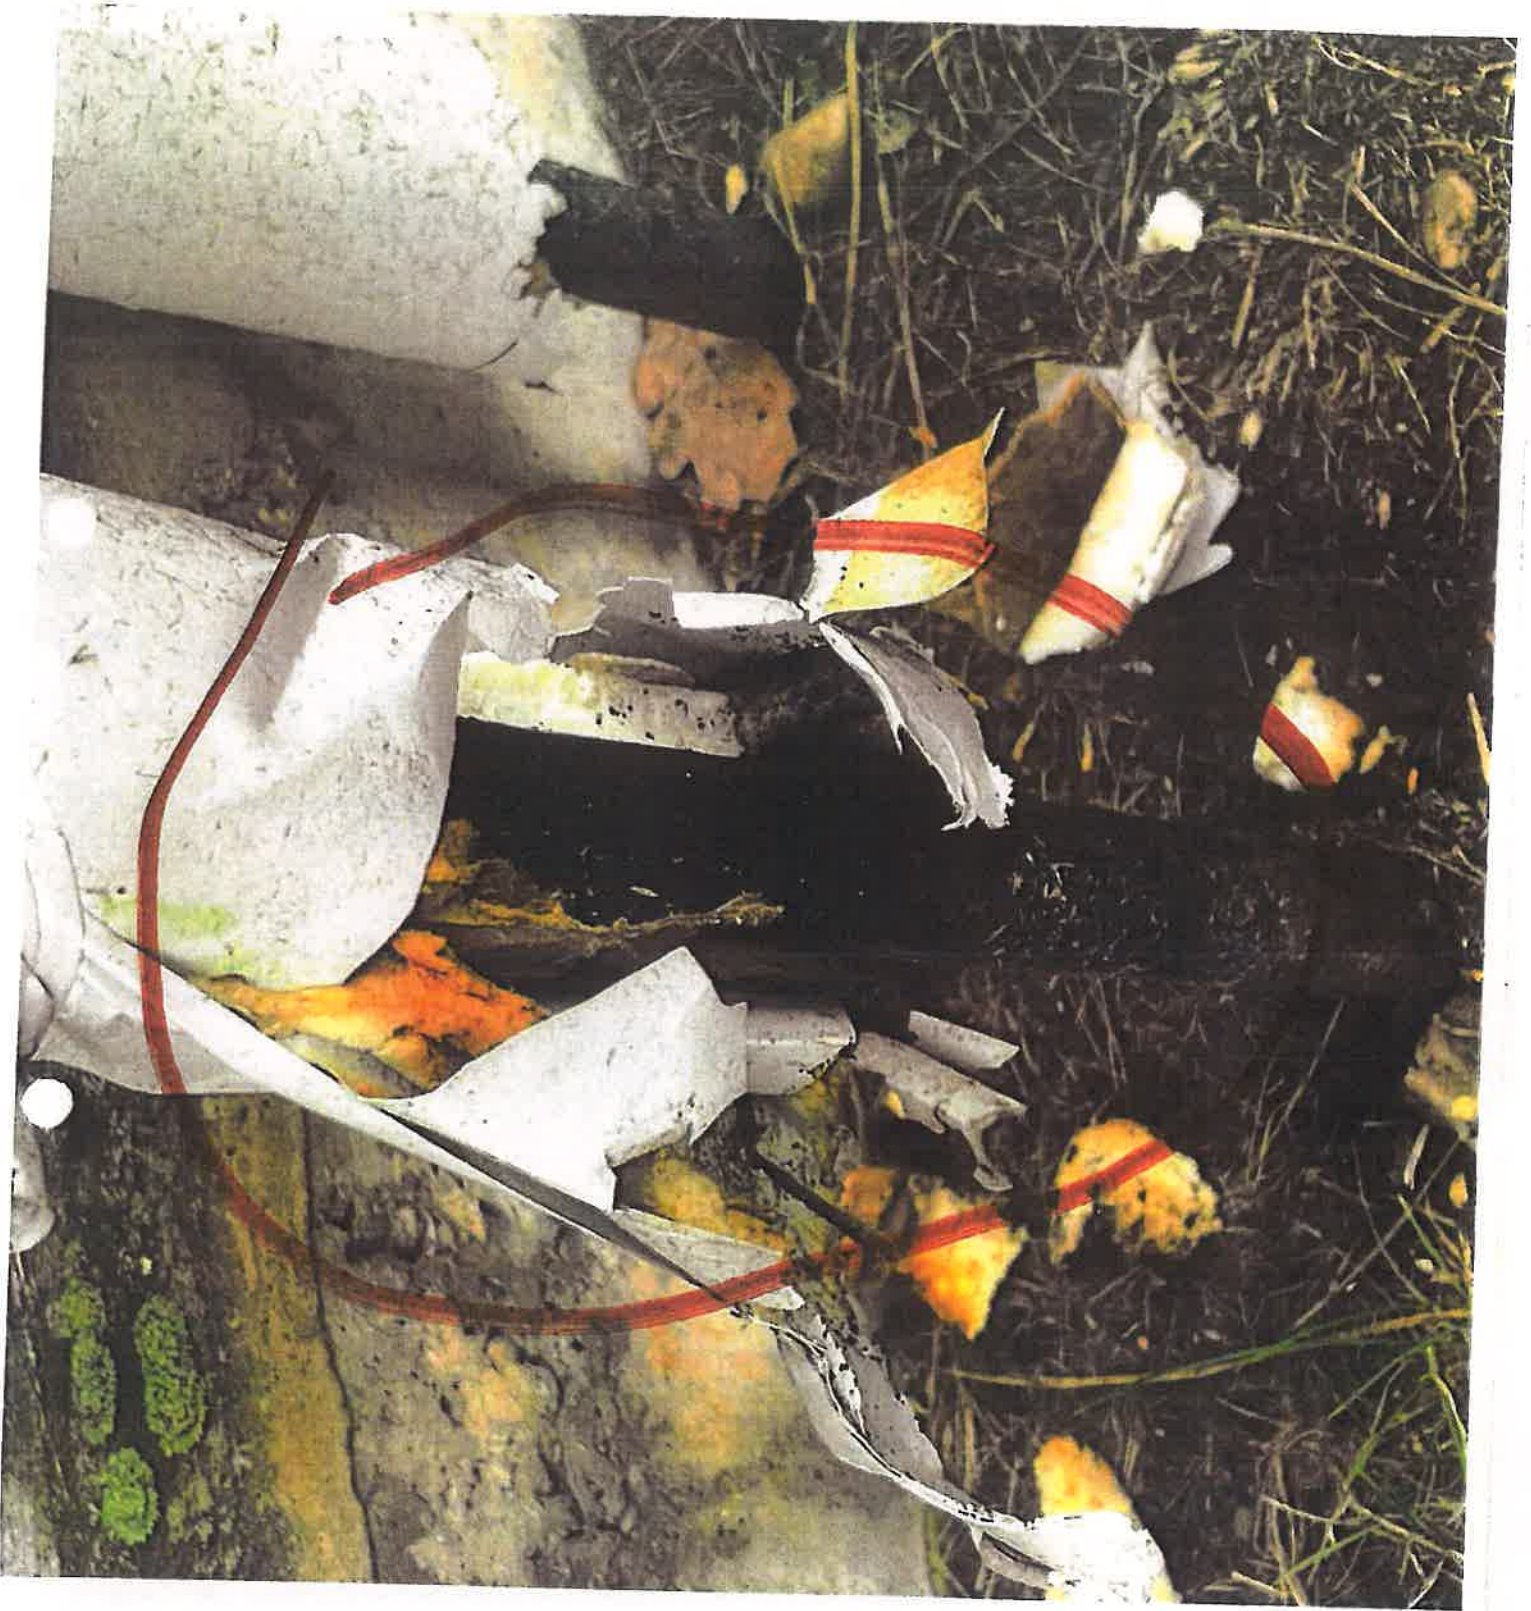
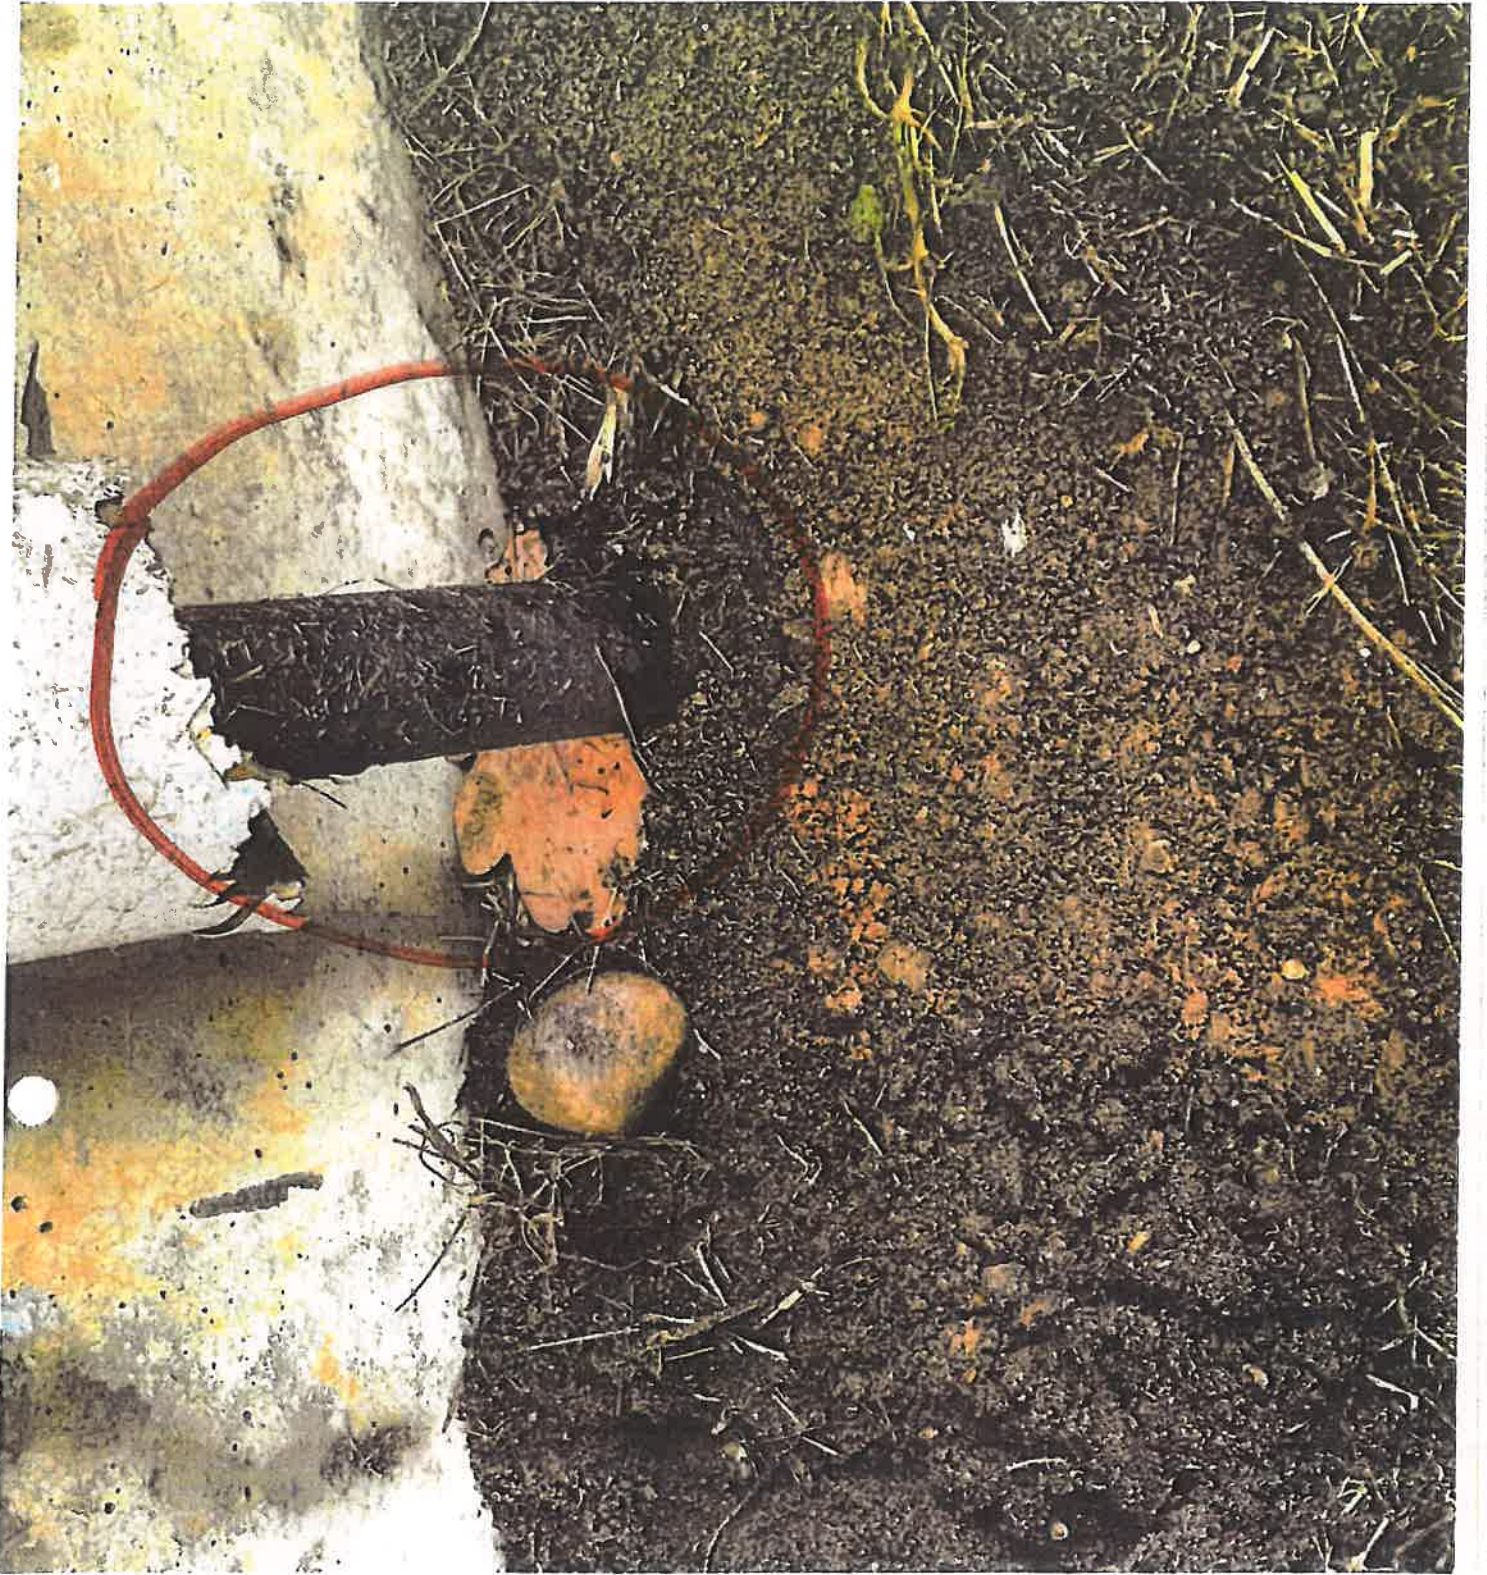
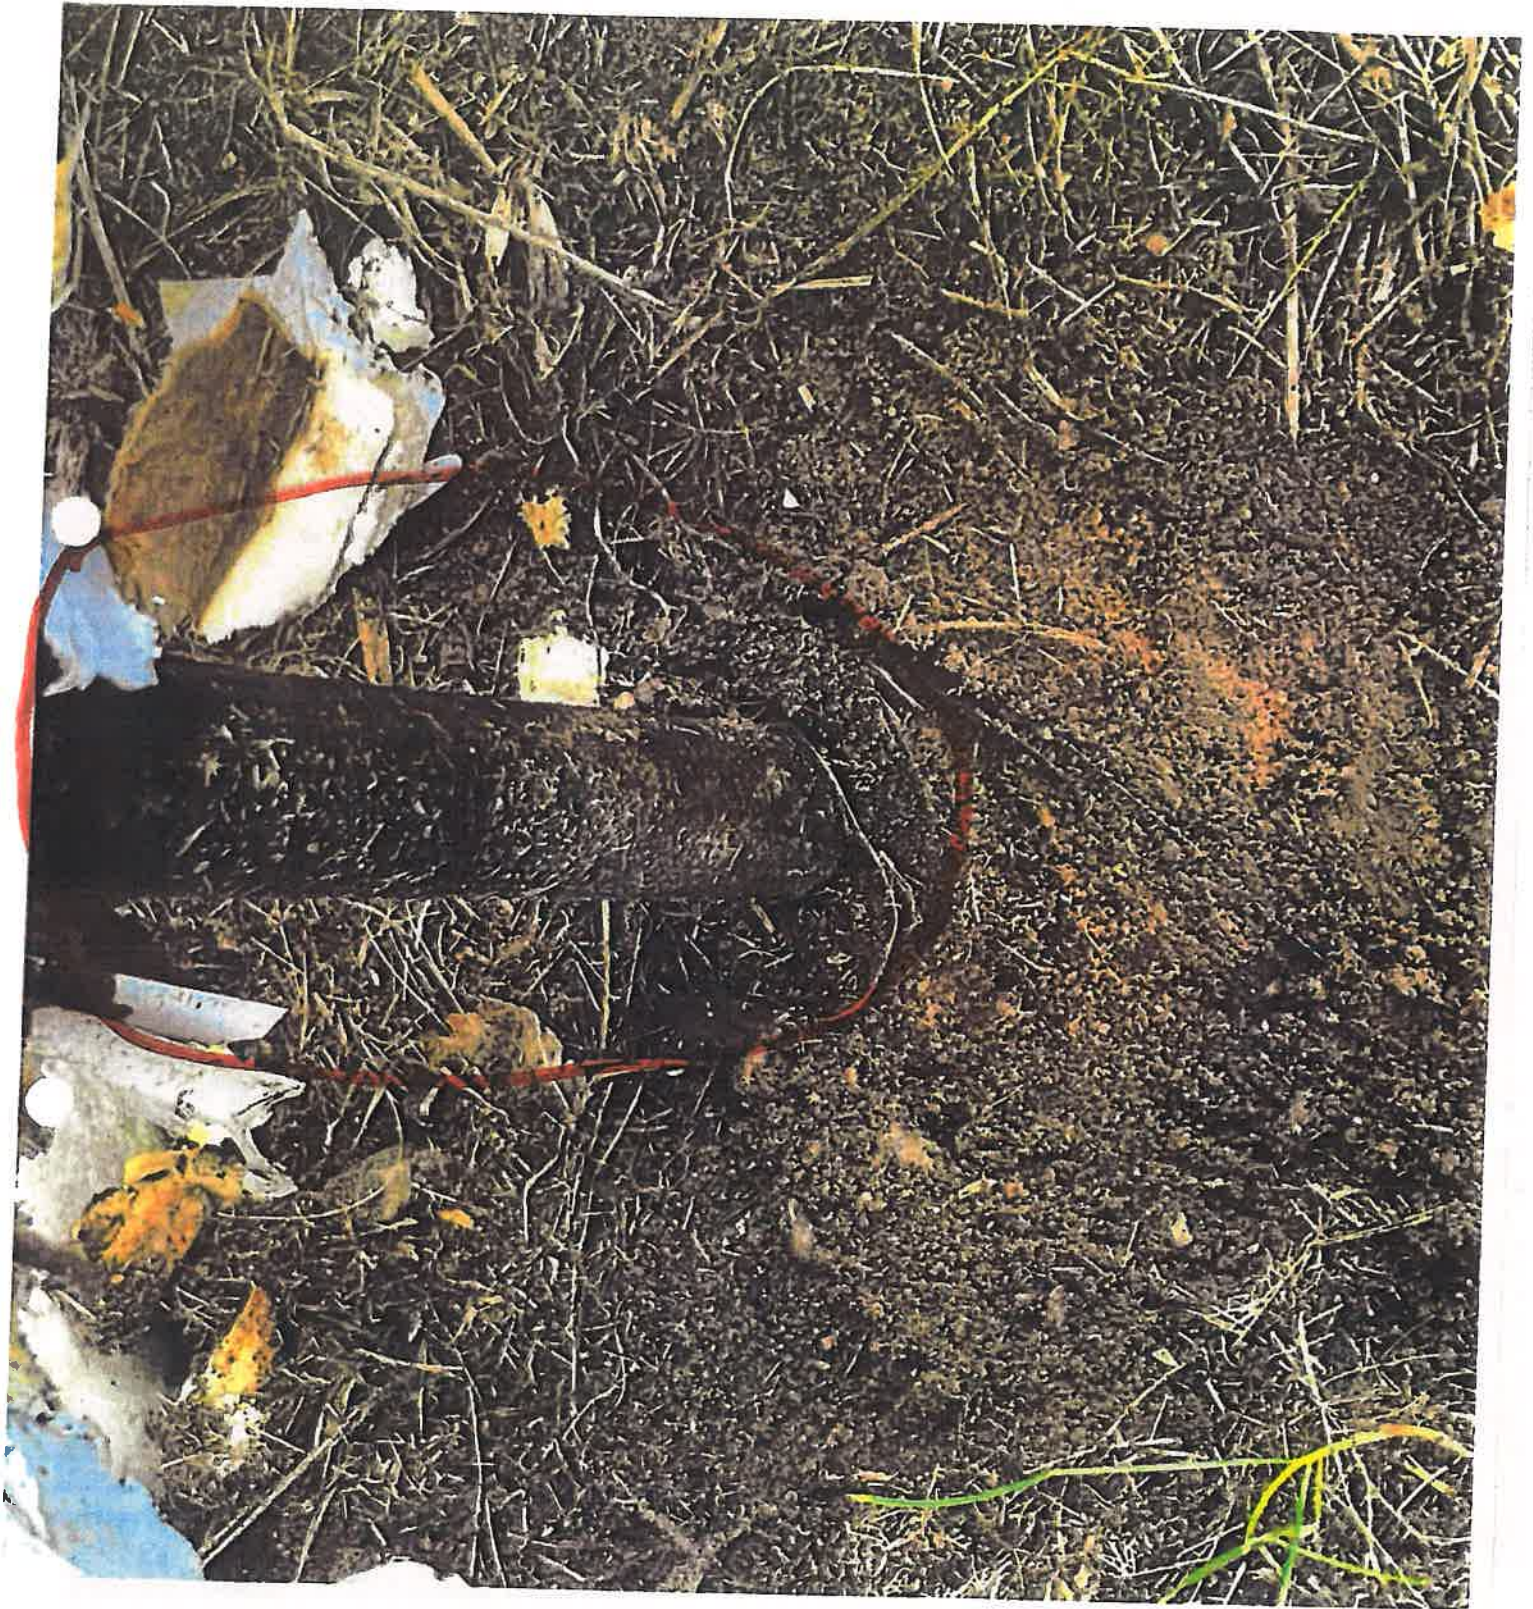
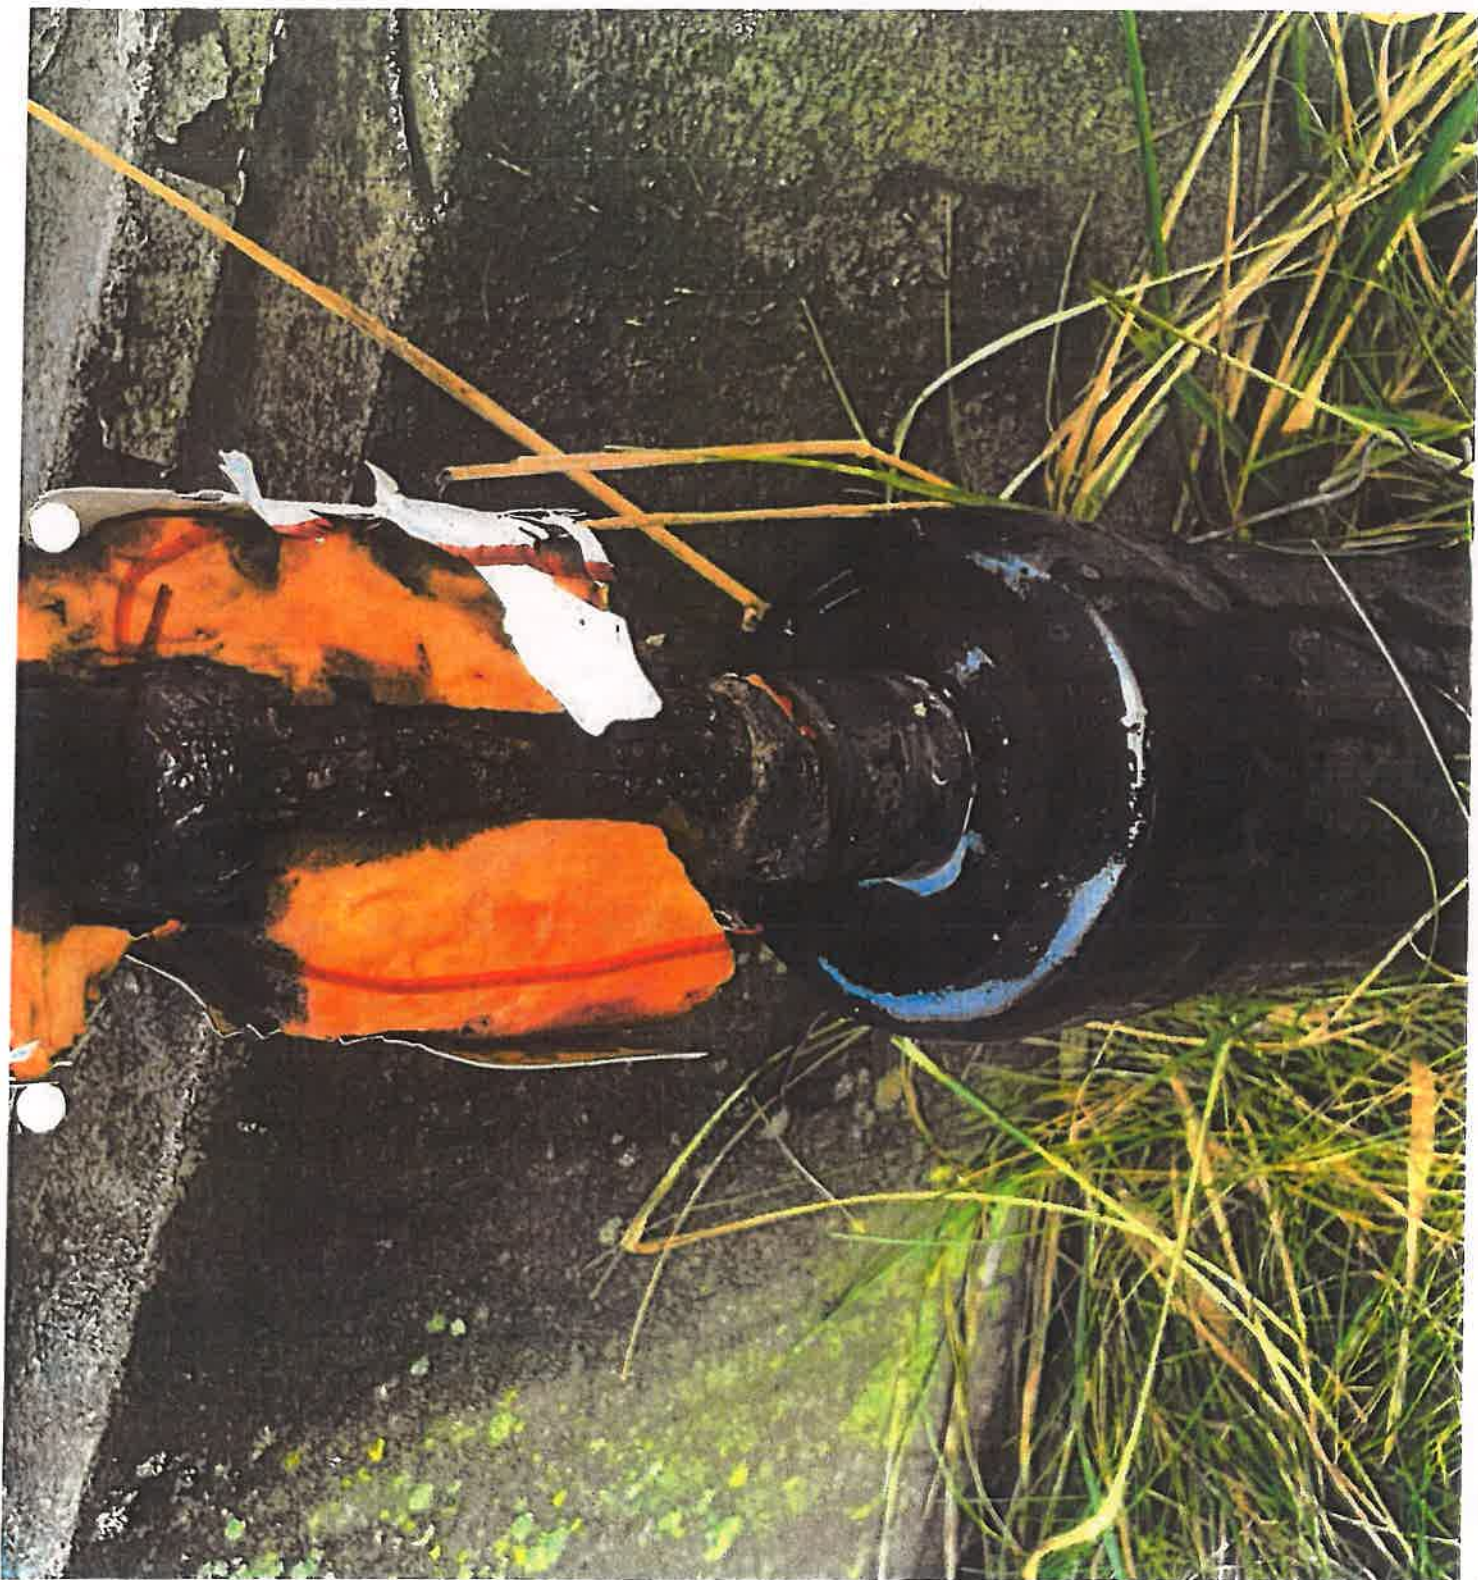
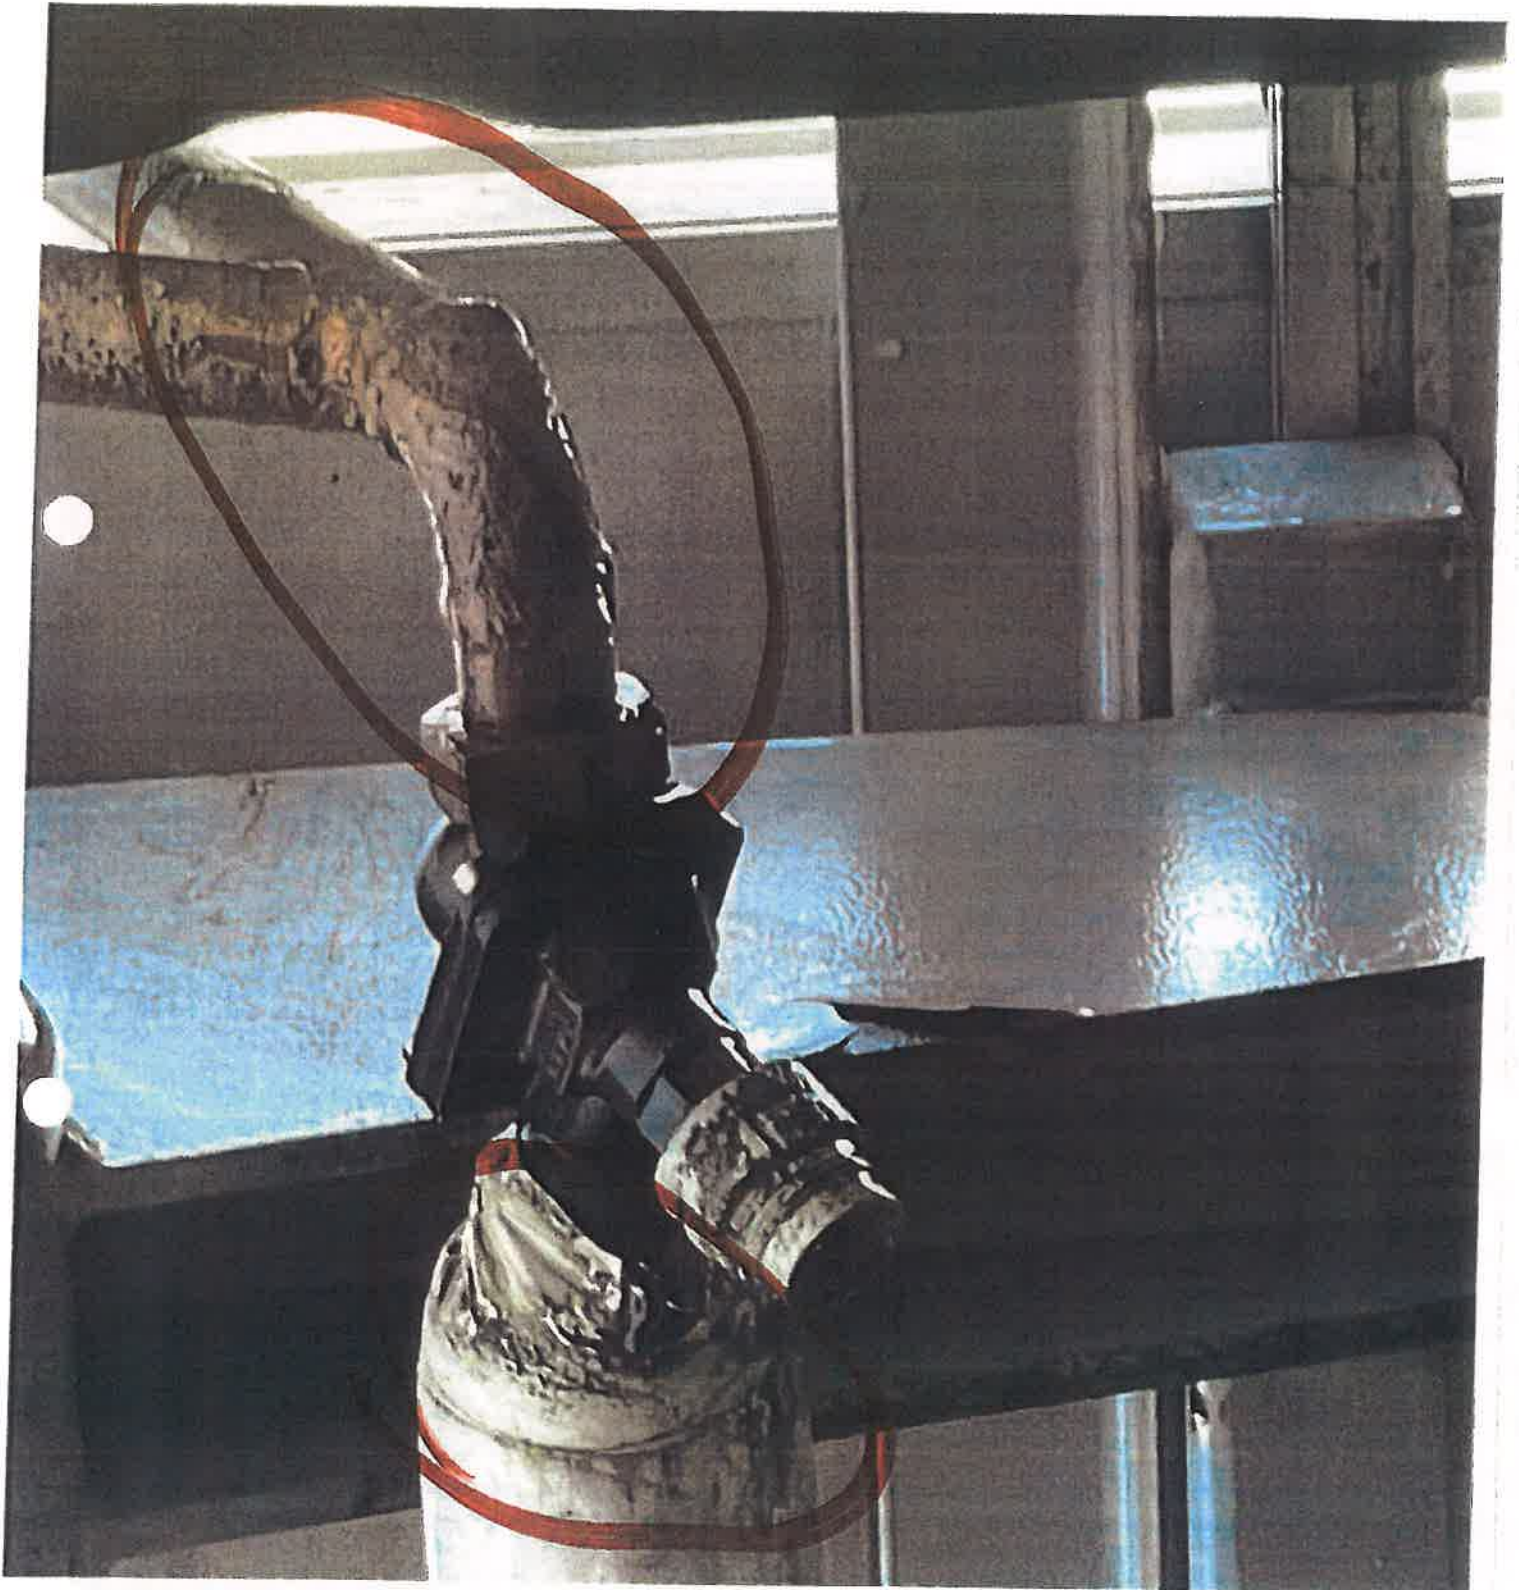
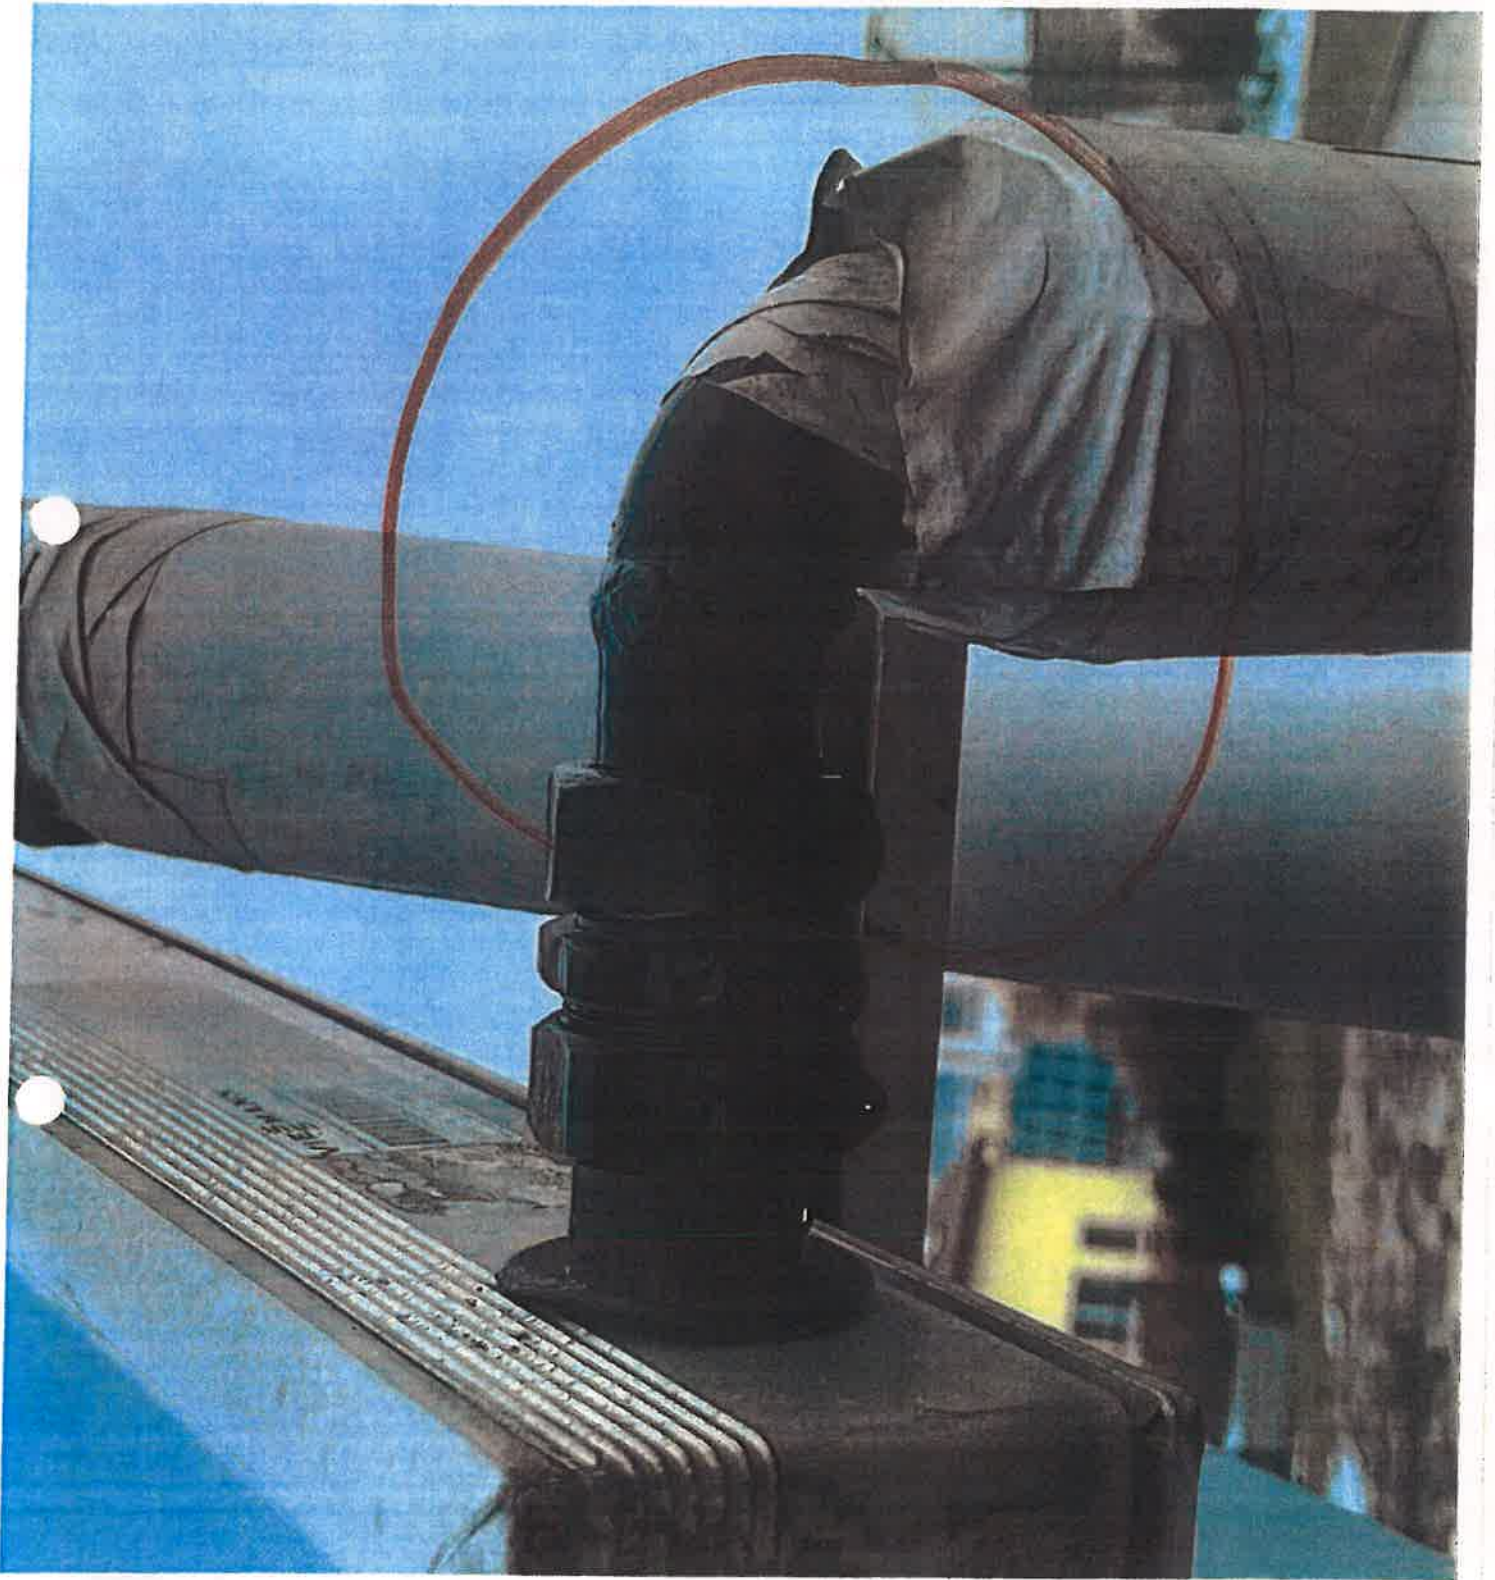
- rurociągi przerdzewiałe, w wielu miejscach rury wychodzą z ziemi bez izolacji co może oznaczać że ich stan jest jeszcze gorszy ( ze względu że instalacja nie jest pod ciśnieniem trudno stwierdzić czy rurociągi znajdujące się w ziemi są szczelne)
- wszystkie izolacje na rurociągach są uszkodzone i należy je wymienić na odporne na warunki atmosferyczne i ingerencje ptaków

W/w uwagi widać na zdjęciach 2/1,2/2,2/3,2/4,2/5,2/6,2/7,2/8,2/9,2/10,2/11,2/12,2/13,2/14,  
2/15.
