W związku z zapytaniem z dnia 28 września 2022 r. ws. paneli solarnych usytuowanych przy Parku Wodnym, przedkładam odpowiedź Dyrektora Miejskiego Ośrodka Sportu i Rekreacji w Elku w przedmiotowej sprawie (wraz z protokołem przeglądu technicznego ww. urządzeń). Pragnę również zapewnić o tym, iż samorząd dokłada wszelkich starań, by każdą inwestycję miejską realizować z odpowiedzialnością w oparciu o istniejące przepisy prawa.

## Protokół techniczny z przeglądu instalacji kolektorów słonecznych

Obiekt: Park Wodny w Ełku ul. Marsz. J. Piłsudskiego 29, 19-300 Ełk

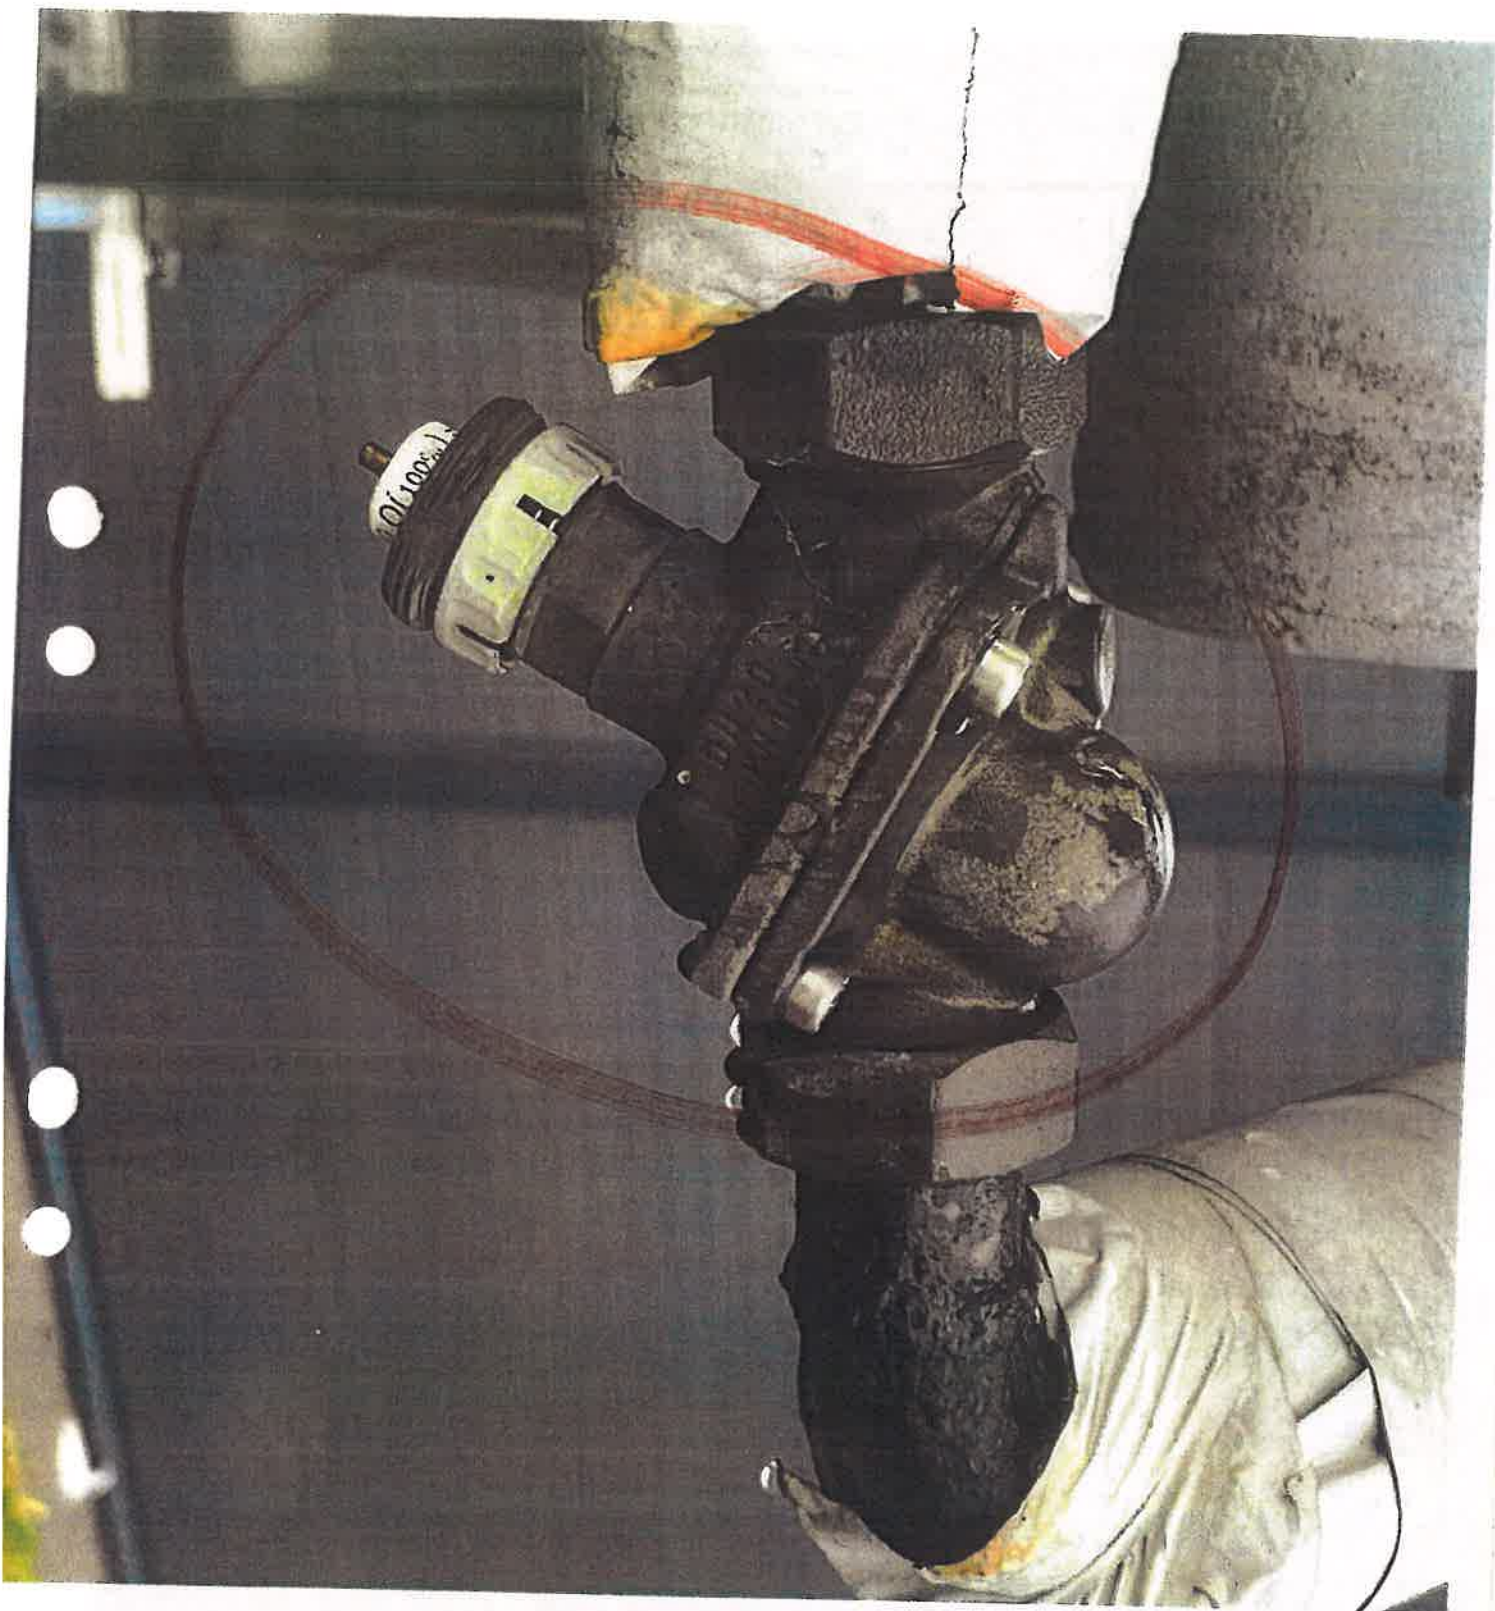
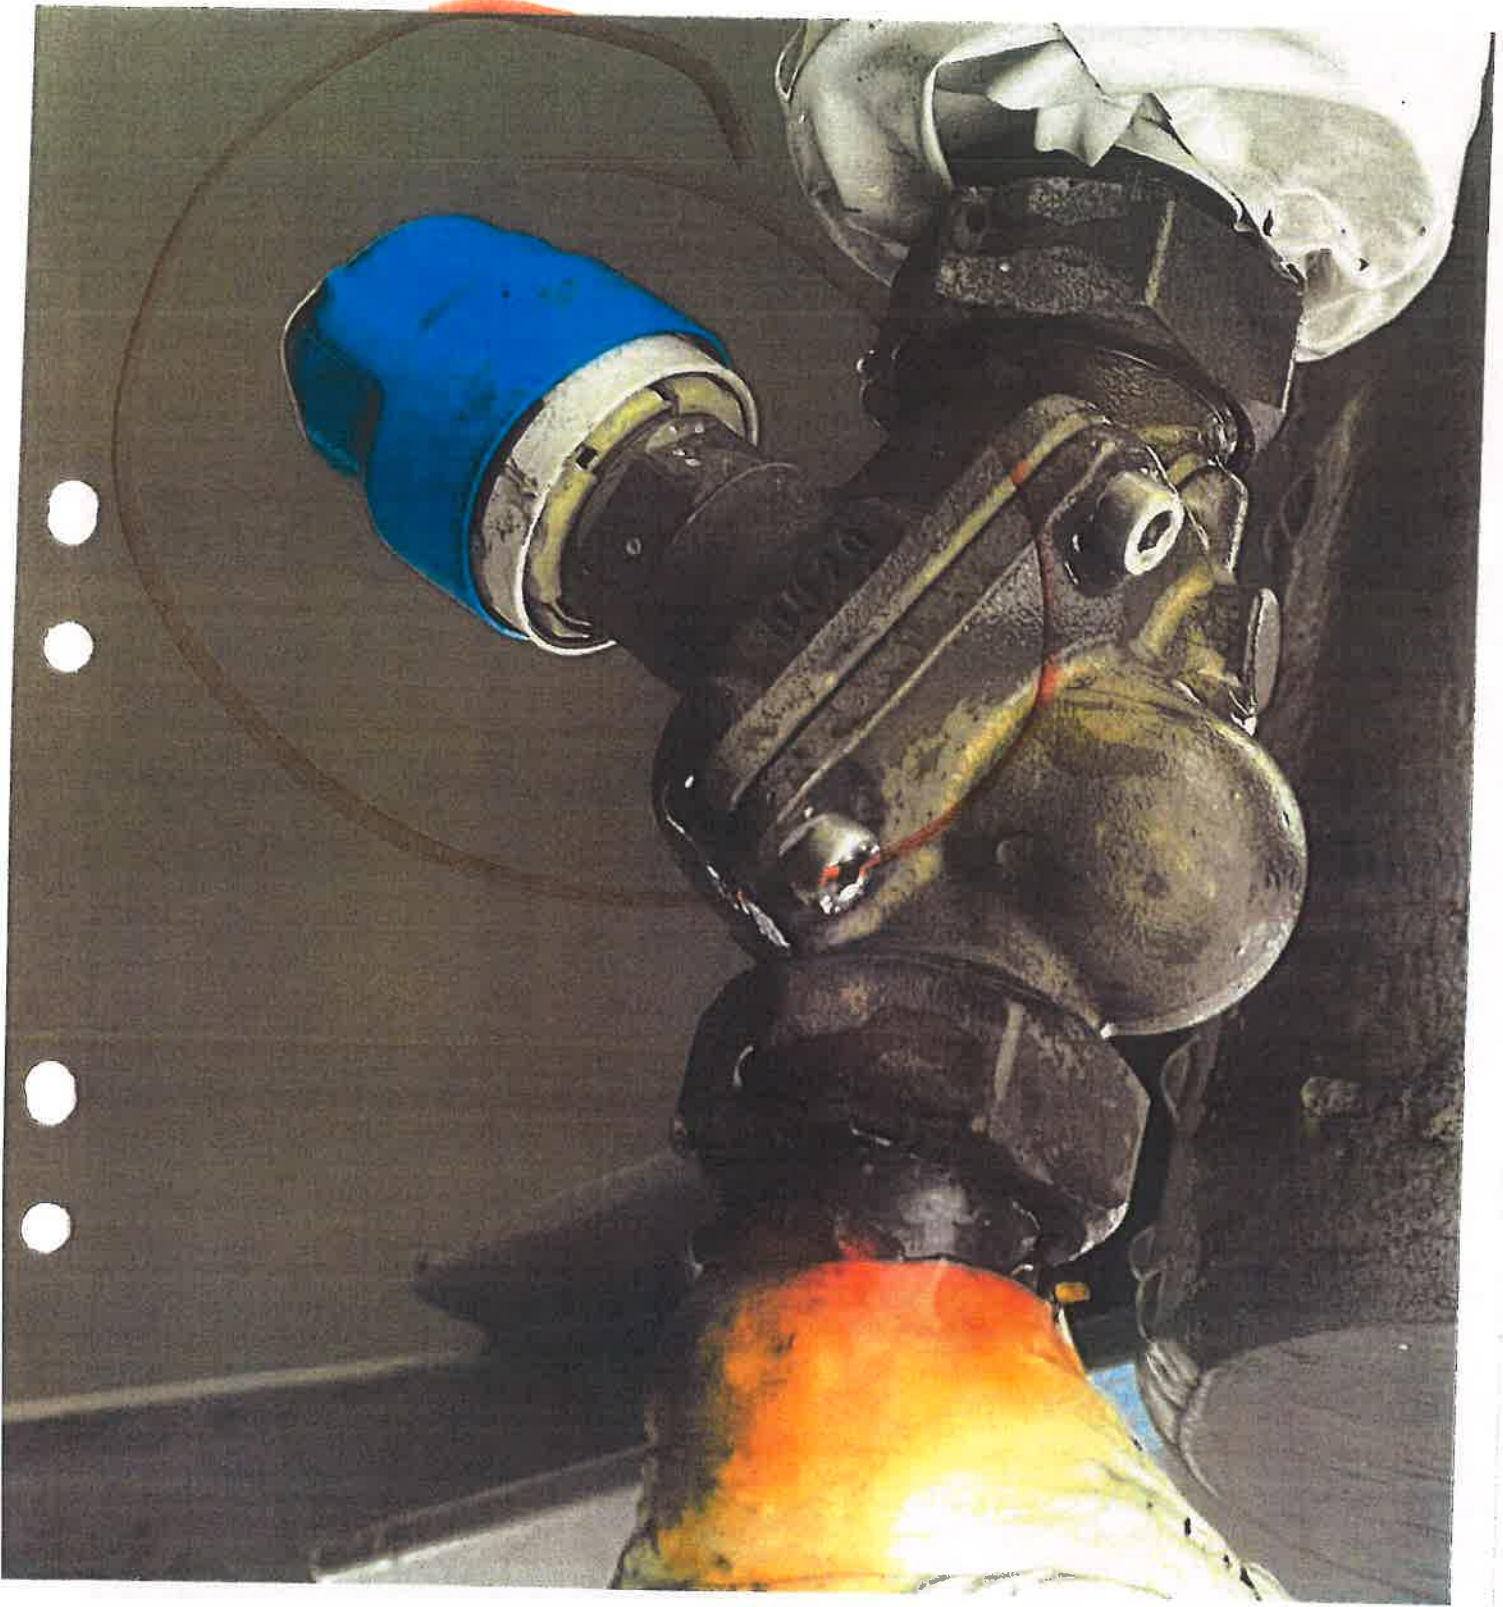
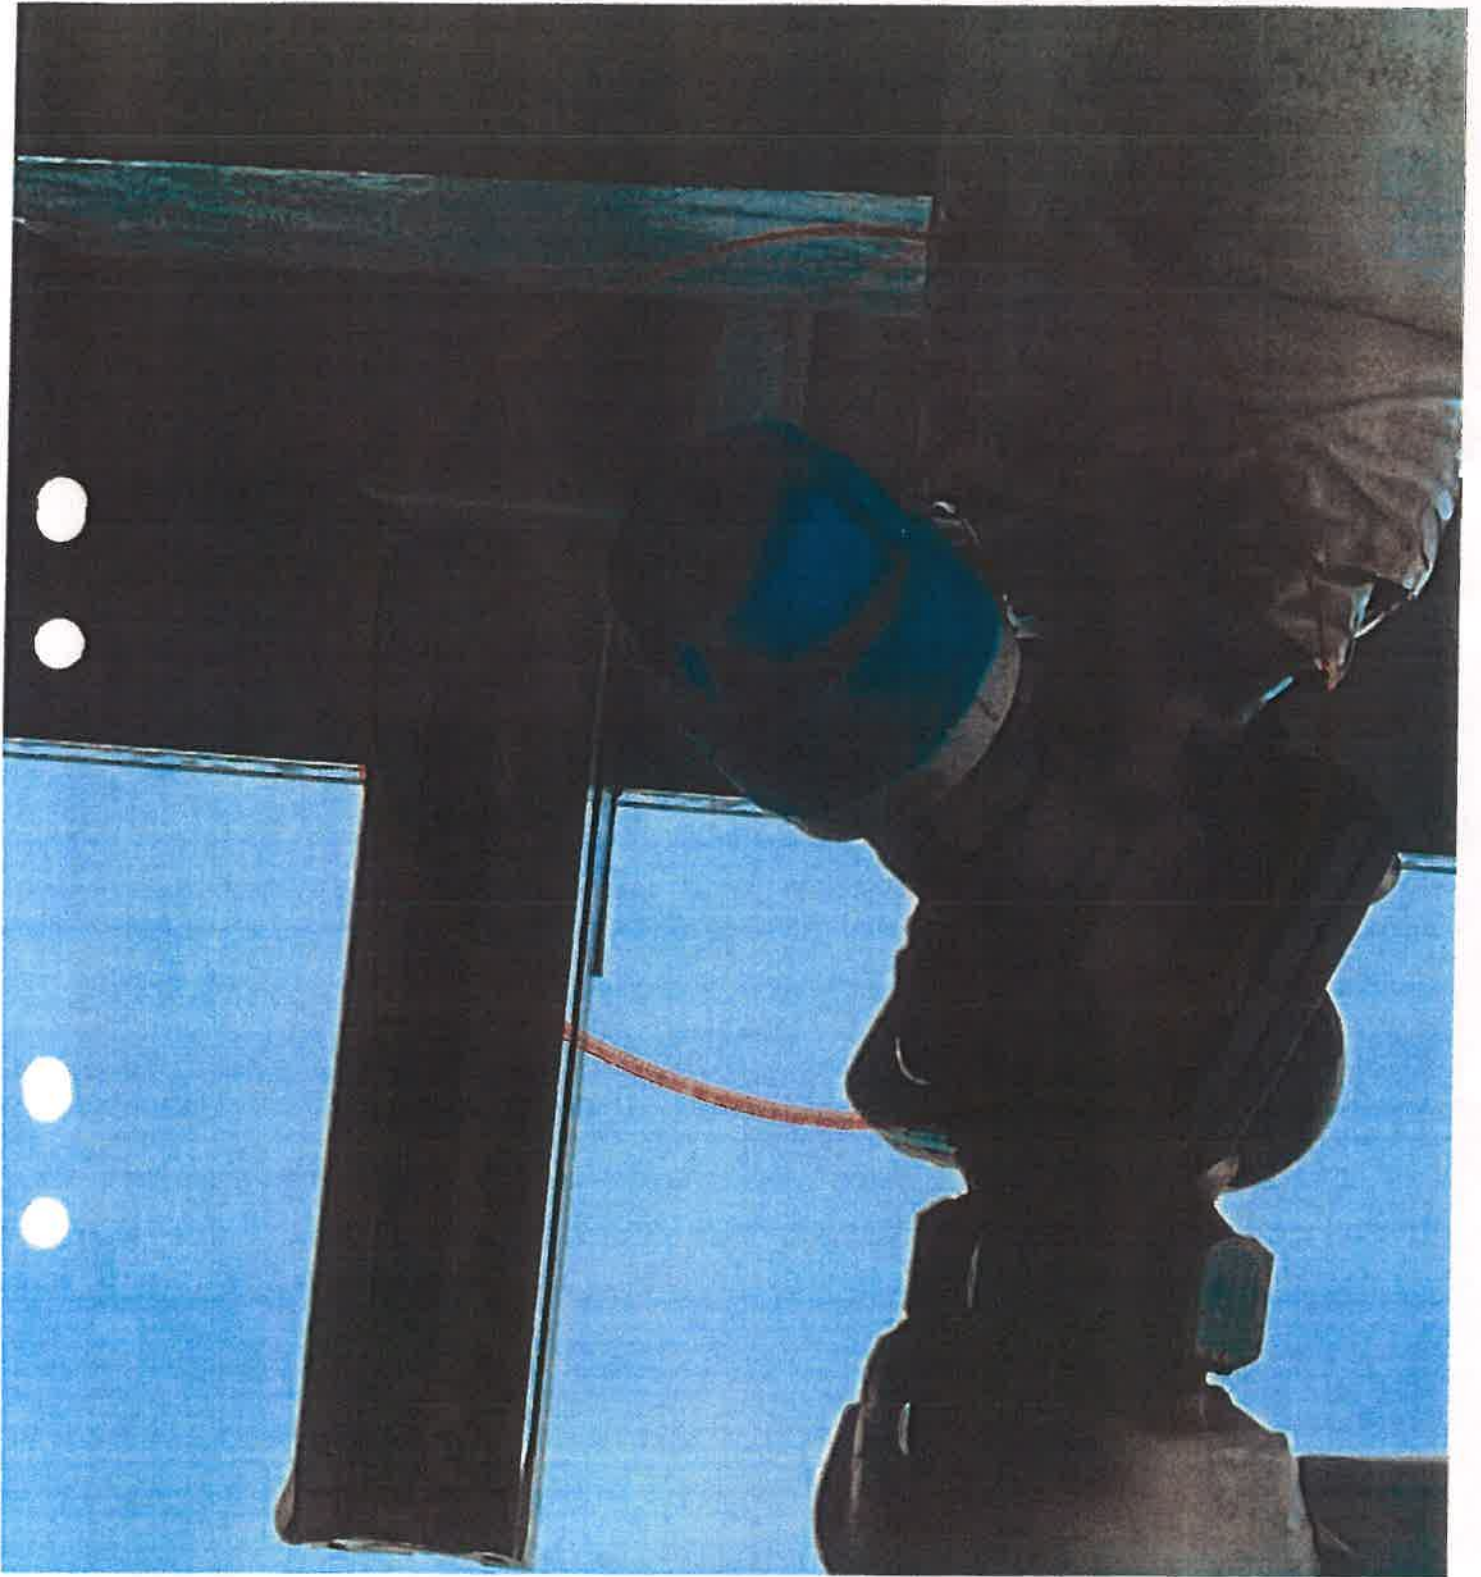
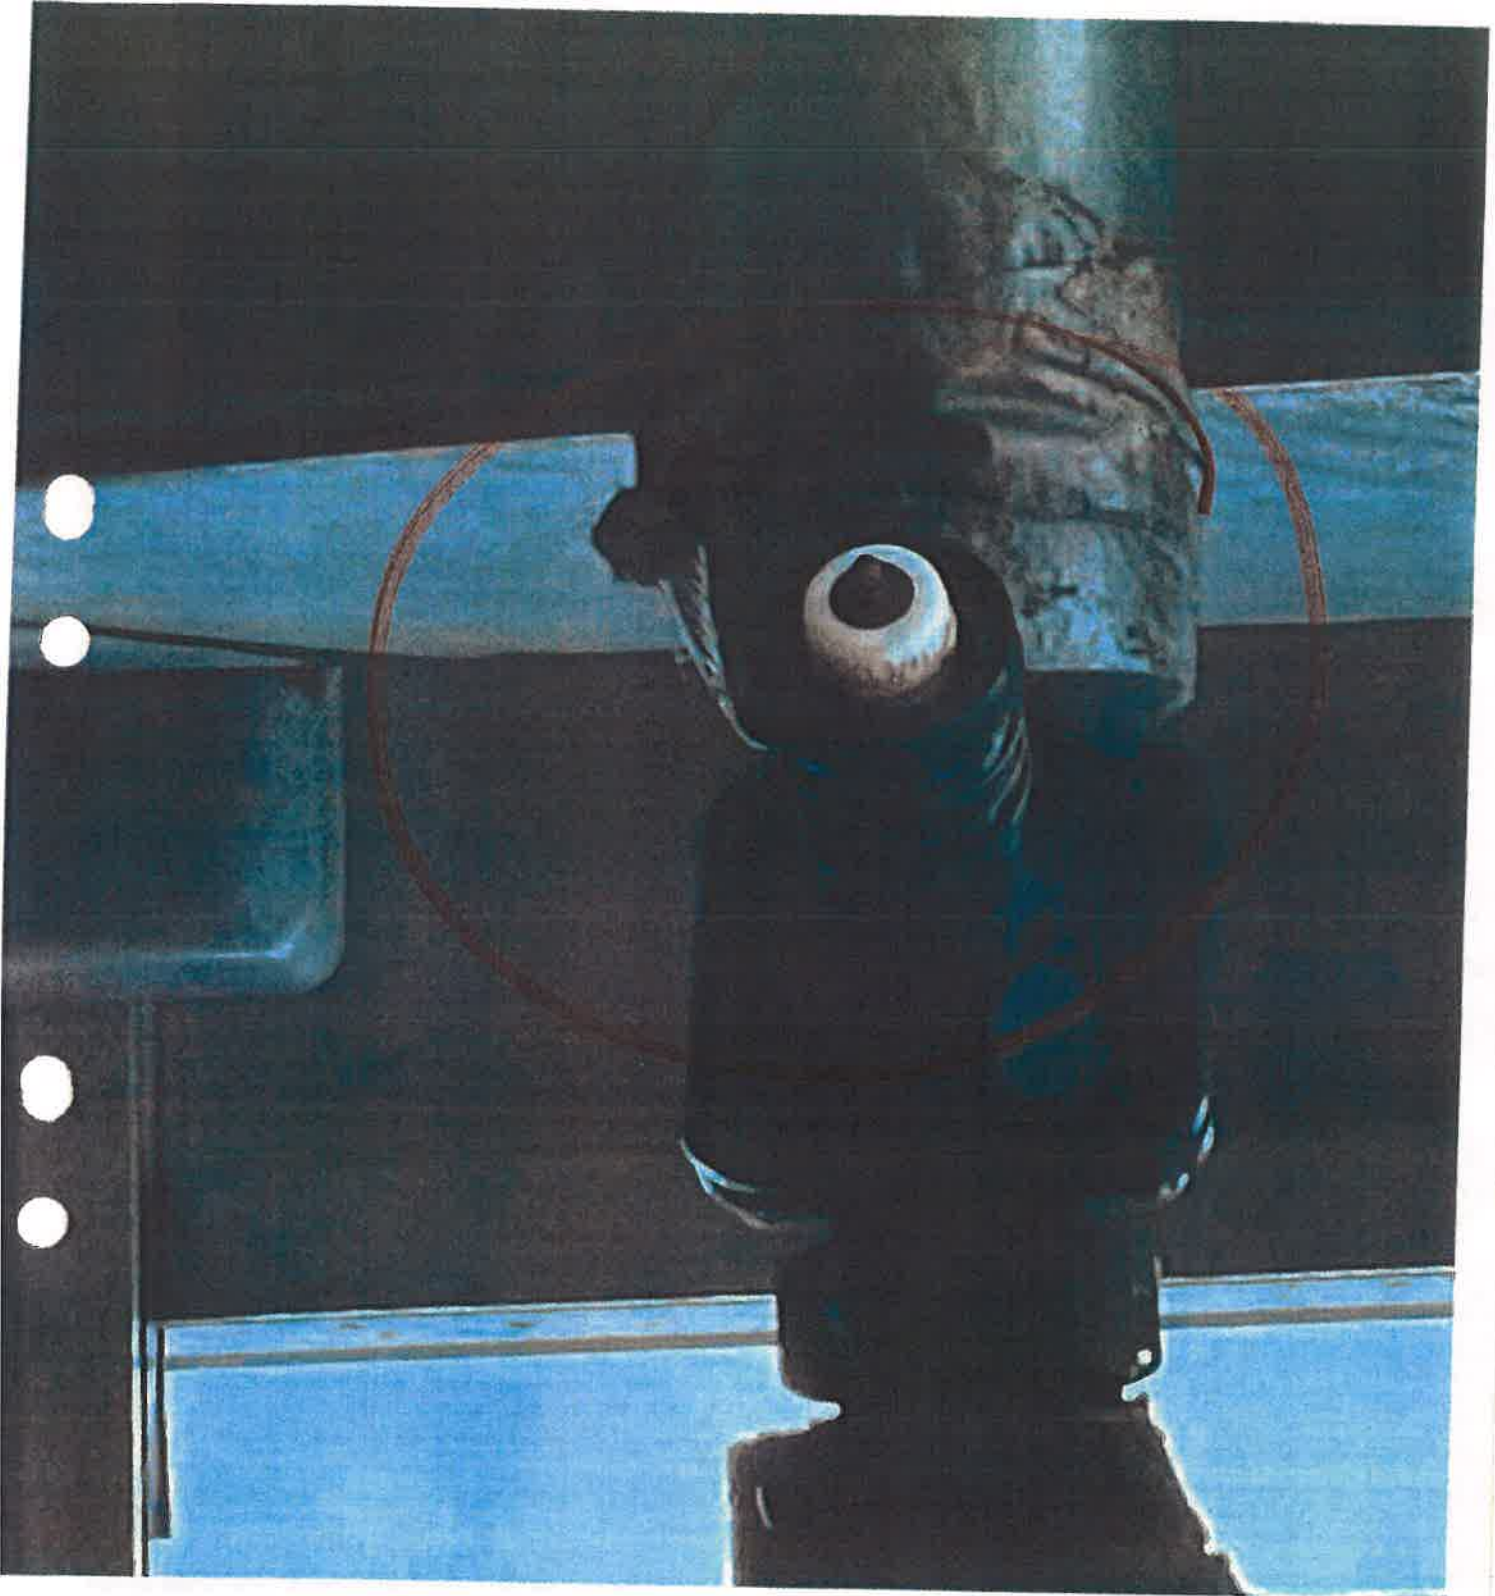
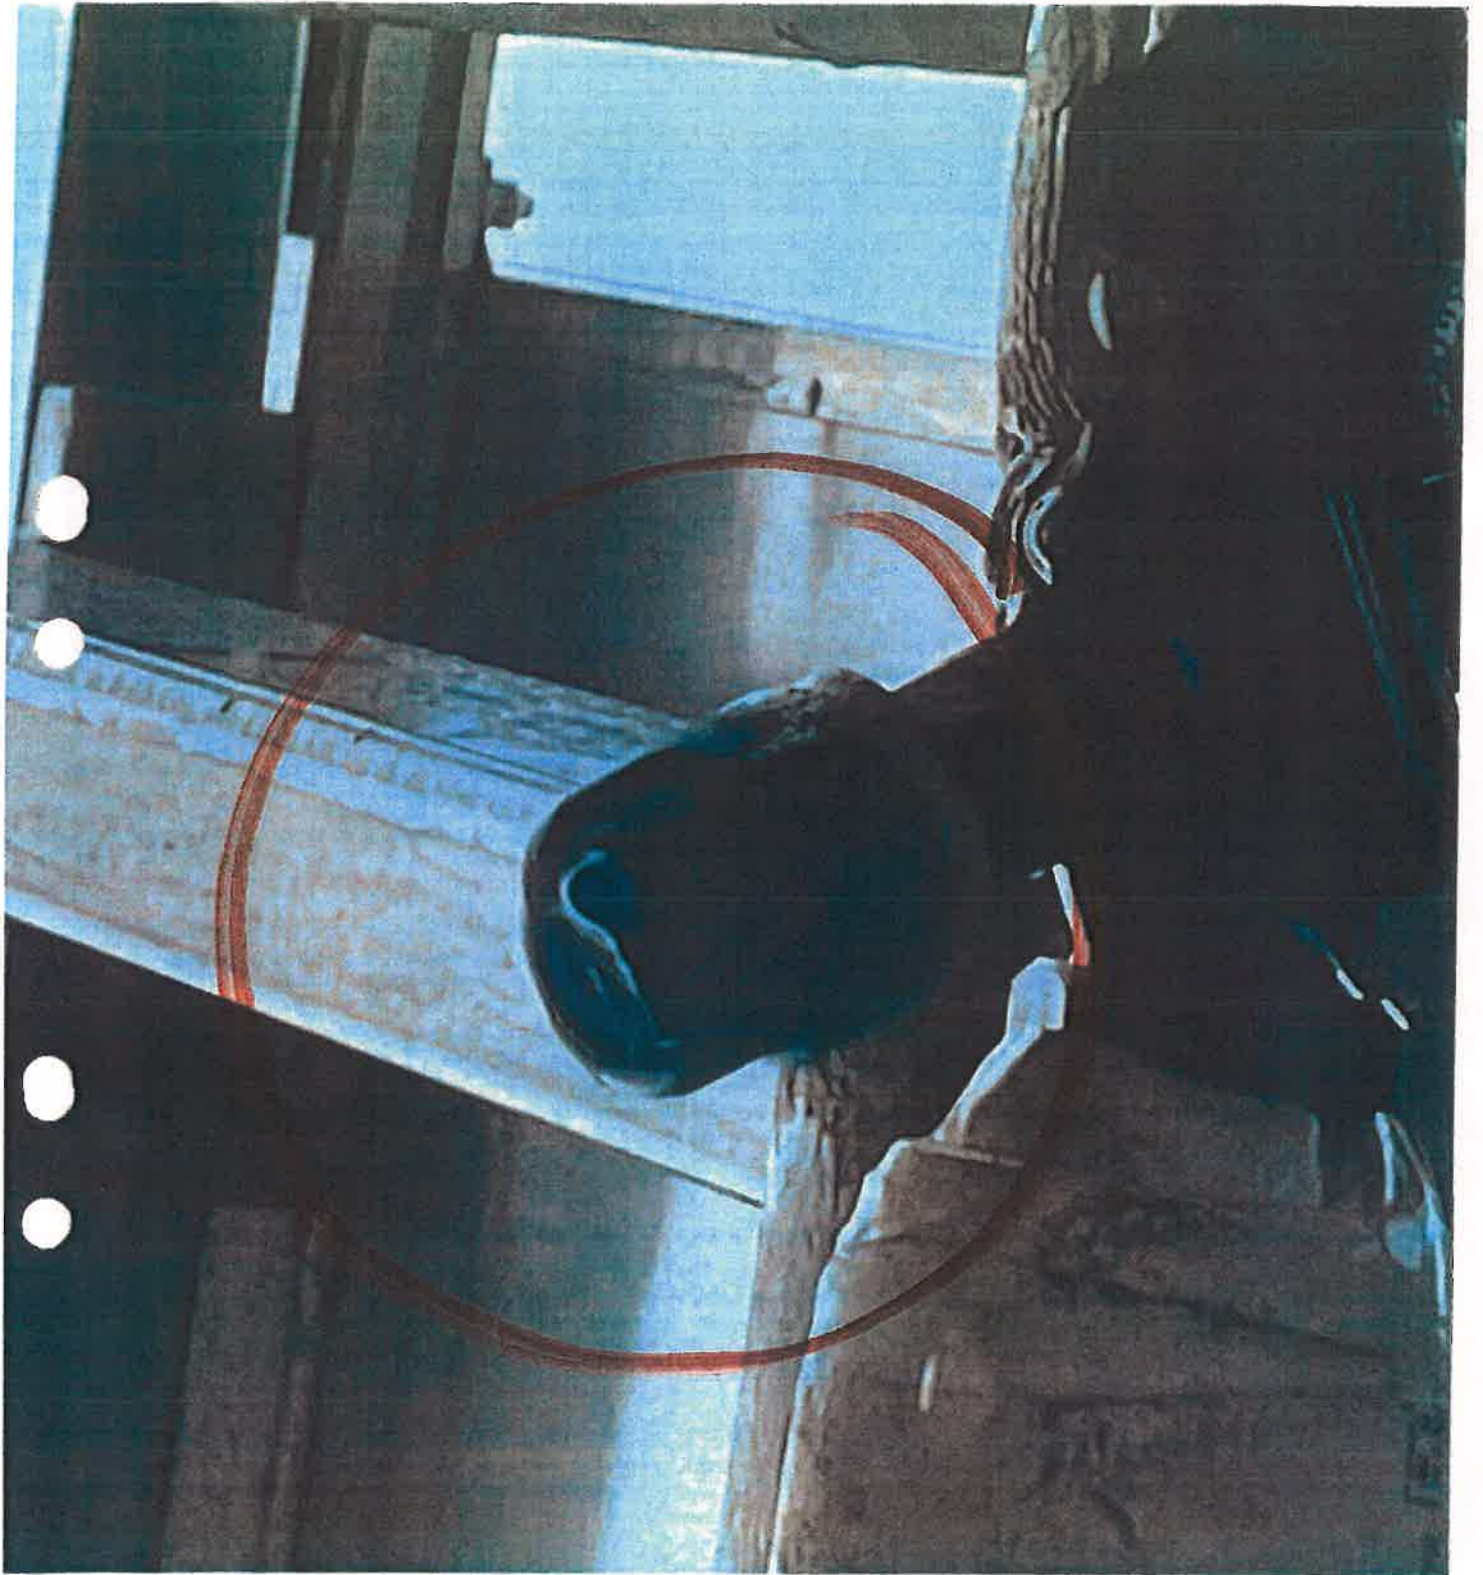
- wszystkie regulatory przepływu są uszkodzone i należy je wymienić
- wszystkie separatory powietrza (odpowietzniki) są uszkodzone i należy je wymienić

W/w uwagi widać na zdjęciach 3/1,3/2,3/3,3/4,3/5,3/6,3/7,3/8,3/9,3/10

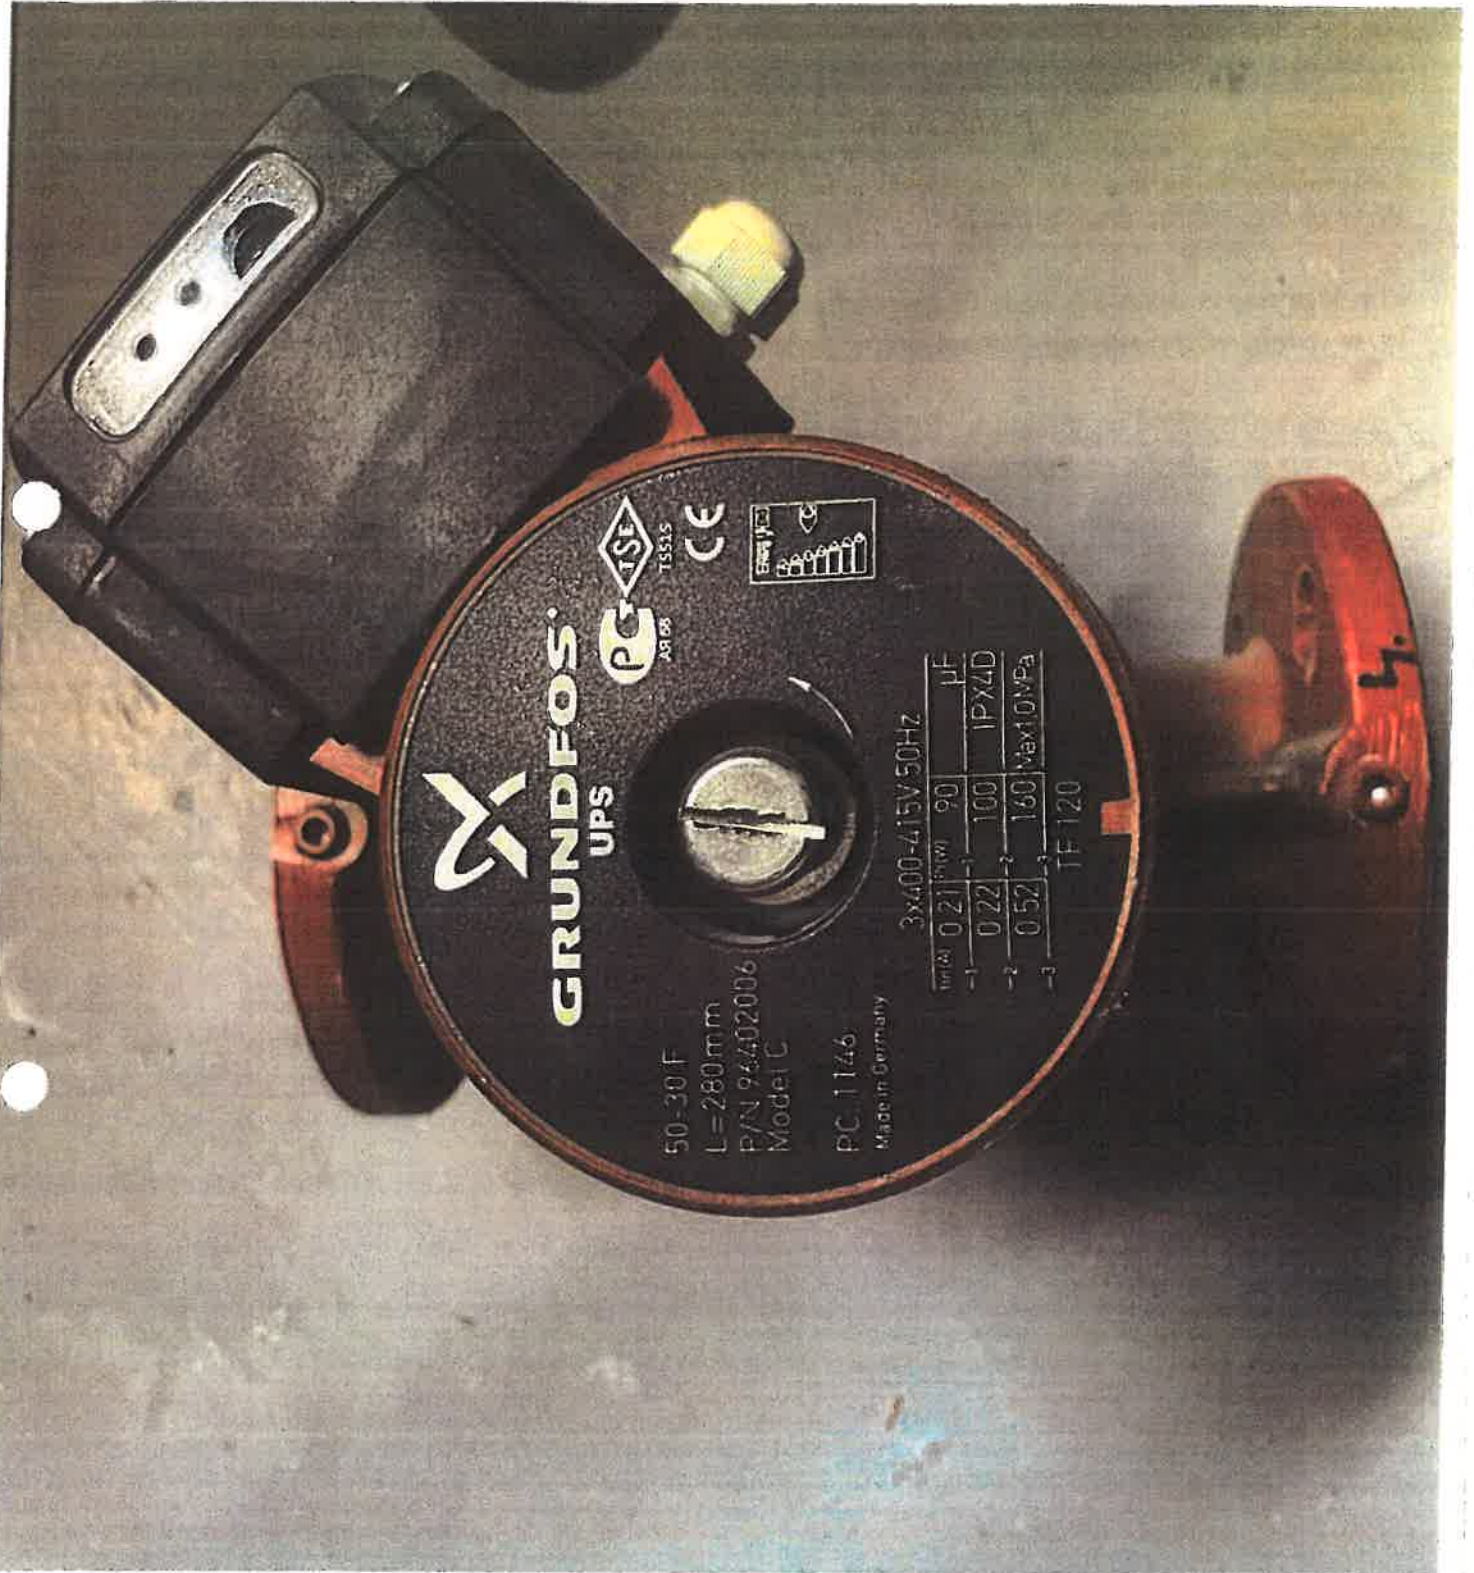
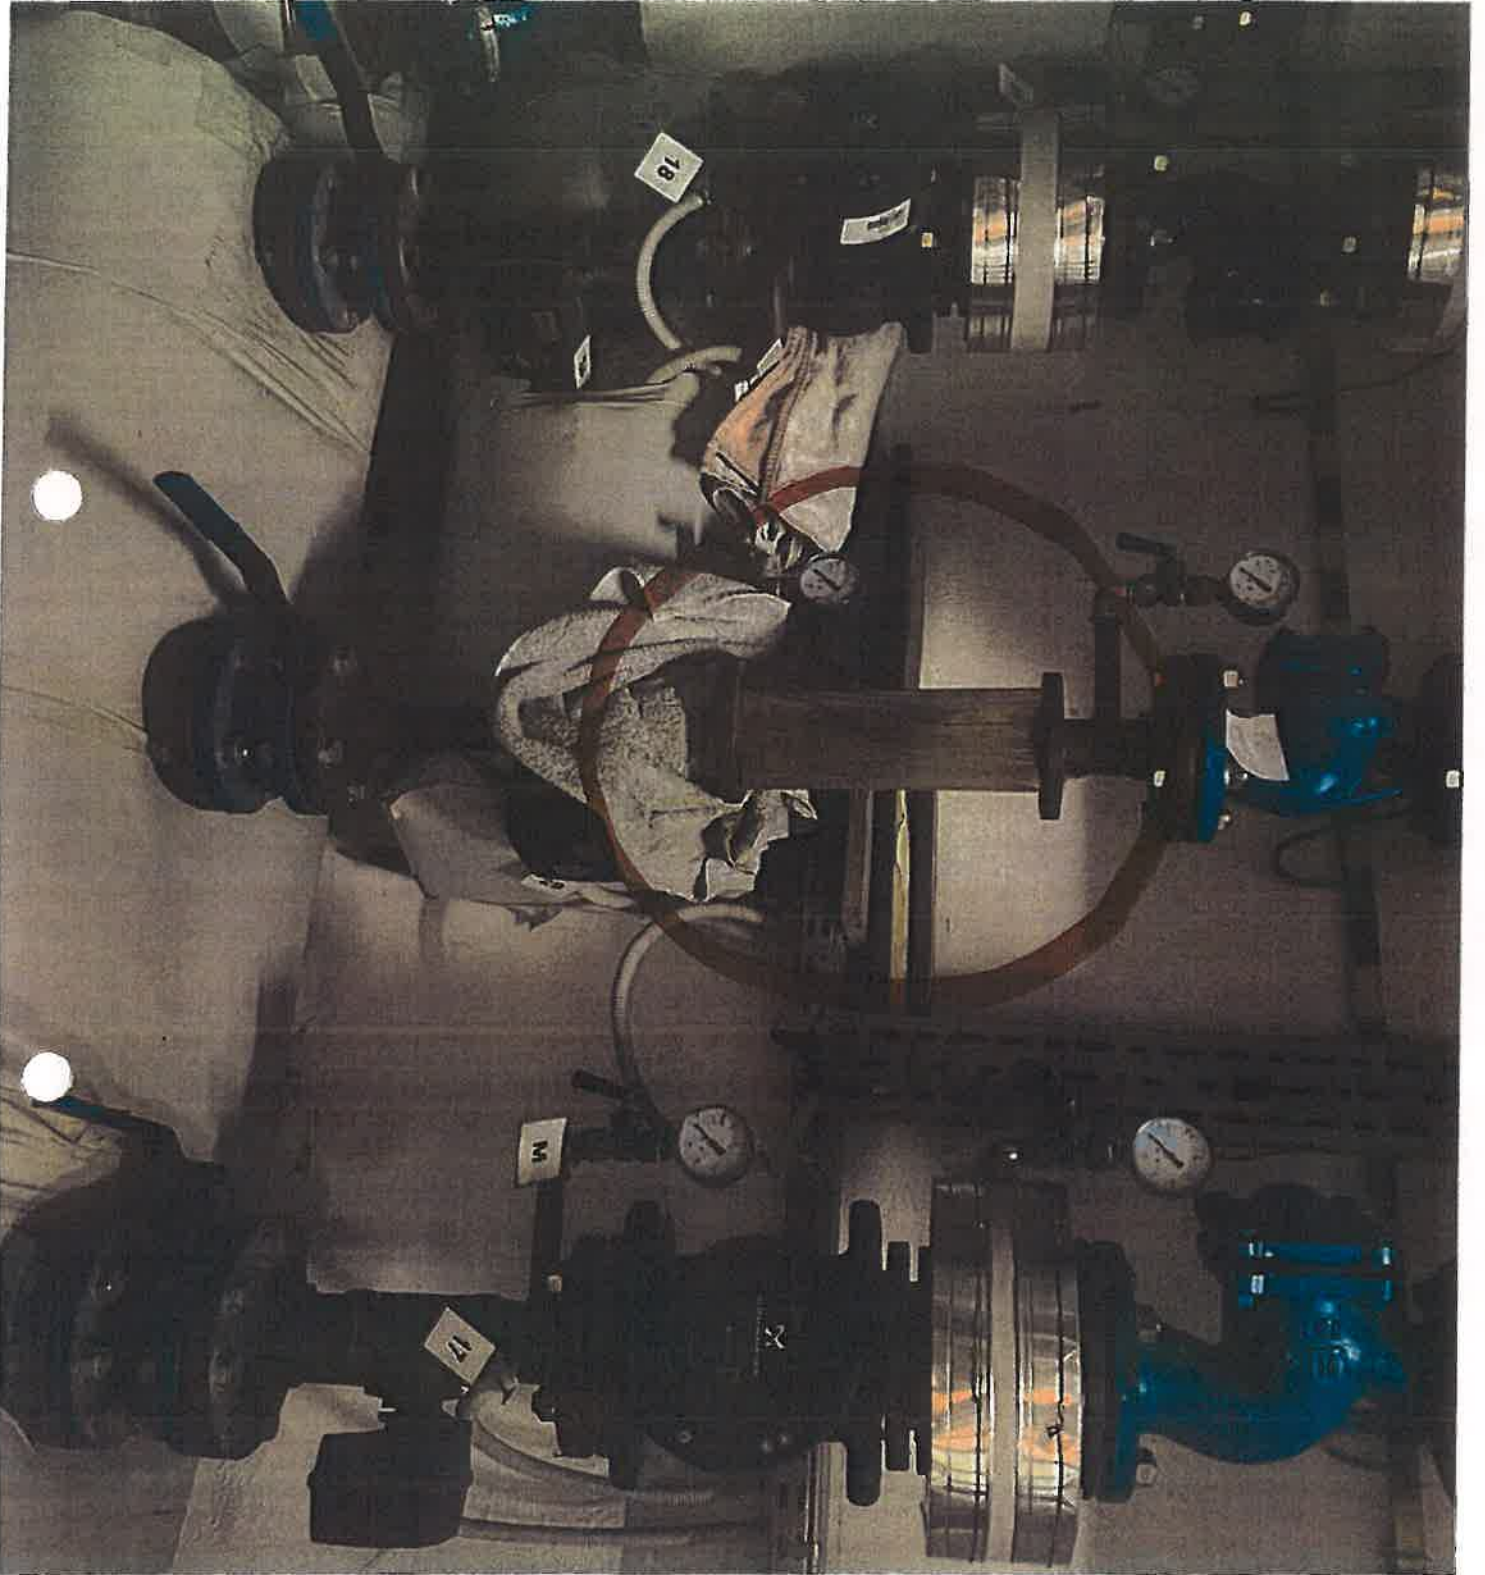
- uszkodzona pompa 2 sekcji instalacji kolektorów słonecznych

W/w uwagi widać na zdjęciach 4/1, 4/2

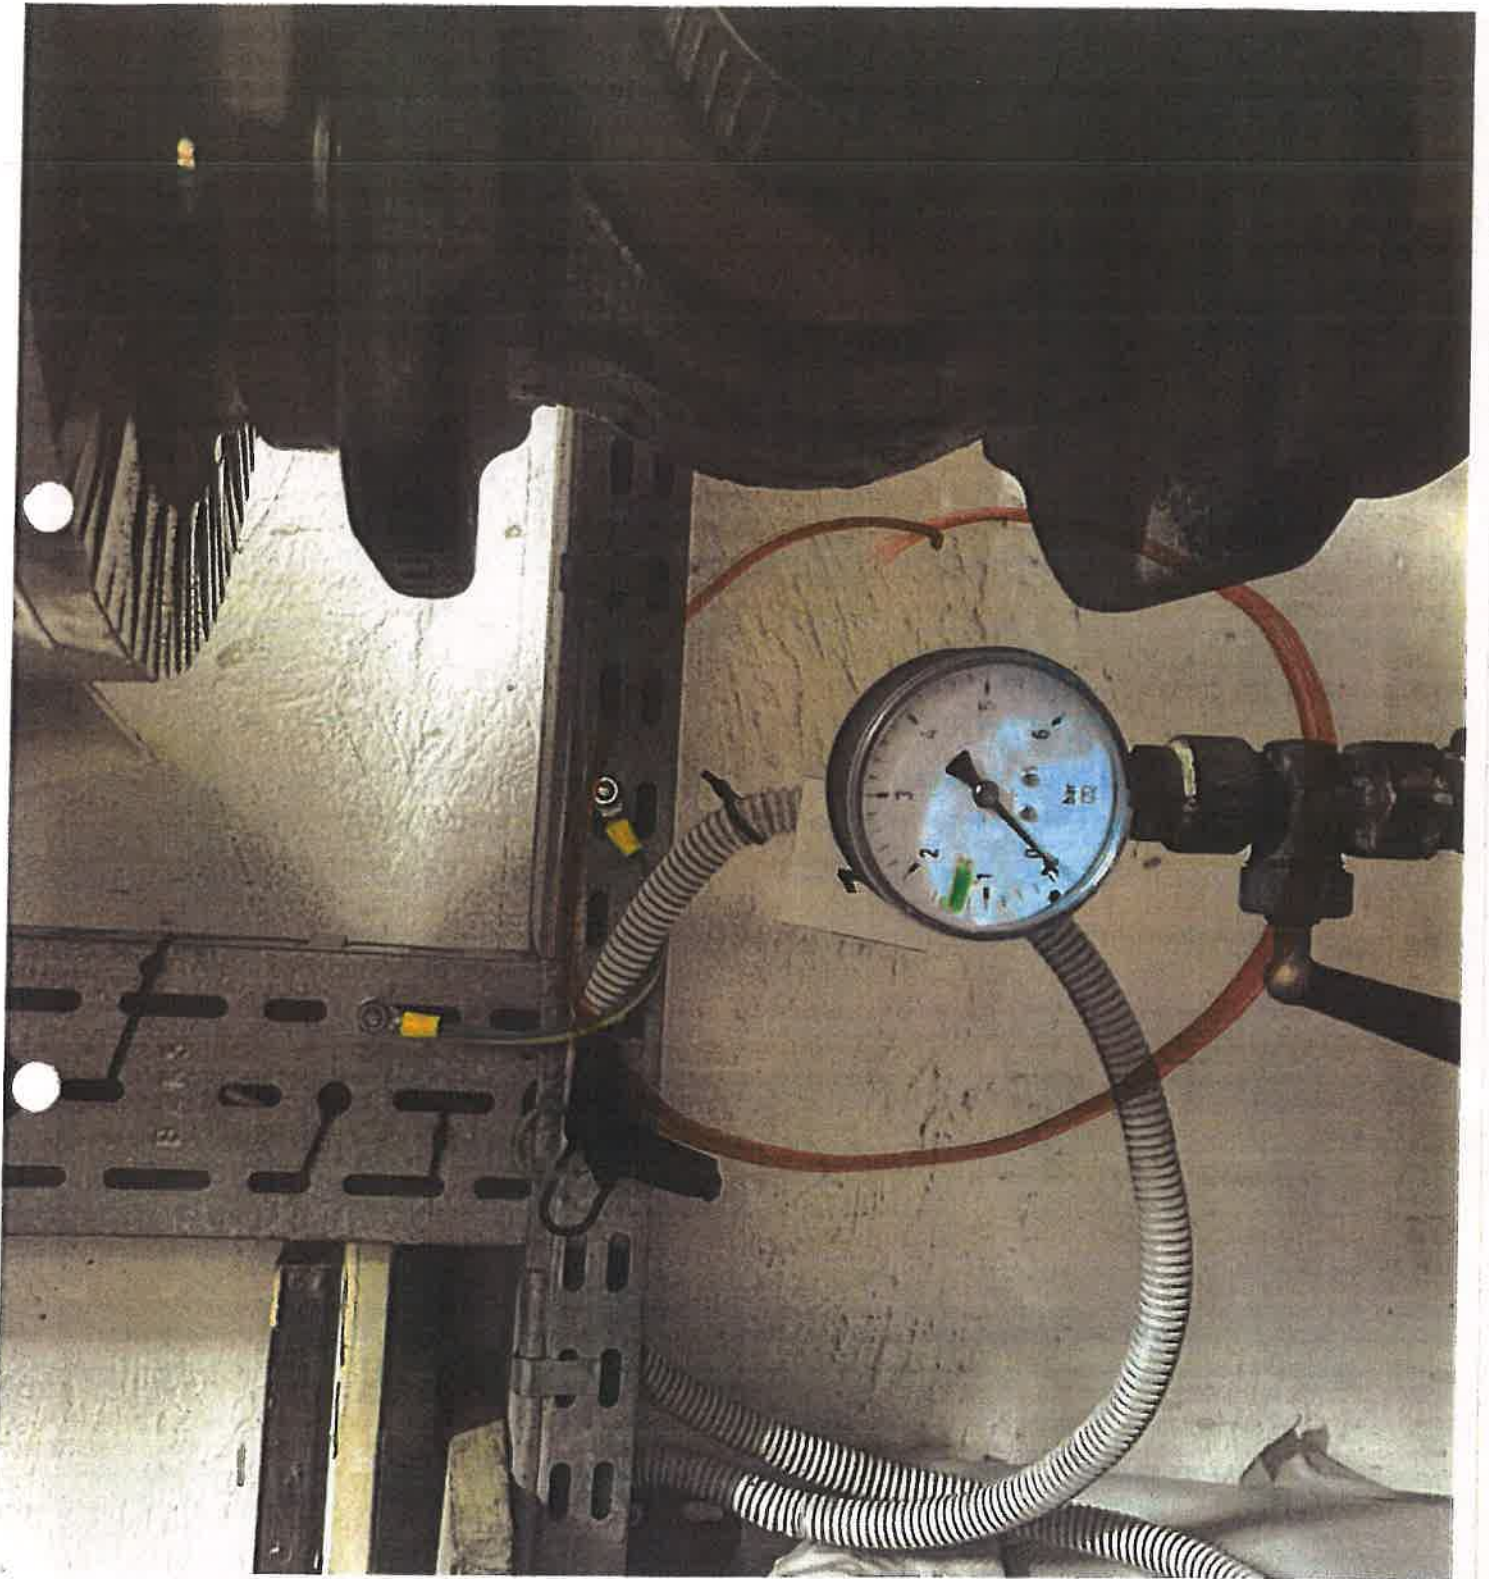
- brak płynu w instalacji kolektorów słonecznych

W/w uwagi widać na zdjęciach 4/3
