W związku z zapytaniem z dnia 28 września 2022 r. ws. paneli solarnych usytuowanych przy Parku Wodnym, przedkładam odpowiedź Dyrektora Miejskiego Ośrodka Sportu i Rekreacji w Elku w przedmiotowej sprawie (wraz z protokołem przeglądu technicznego ww. urządzeń). Pragnę również zapewnić o tym, iż samorząd dokłada wszelkich starań, by każdą inwestycję miejską realizować z odpowiedzialnością w oparciu o istniejące przepisy prawa.

## Protokół techniczny z przeglądu instalacji kolektorów słonecznych

Obiekt: Park Wodny w Ełku ul. Marsz. J. Piłsudskiego 29, 19-300 Ełk

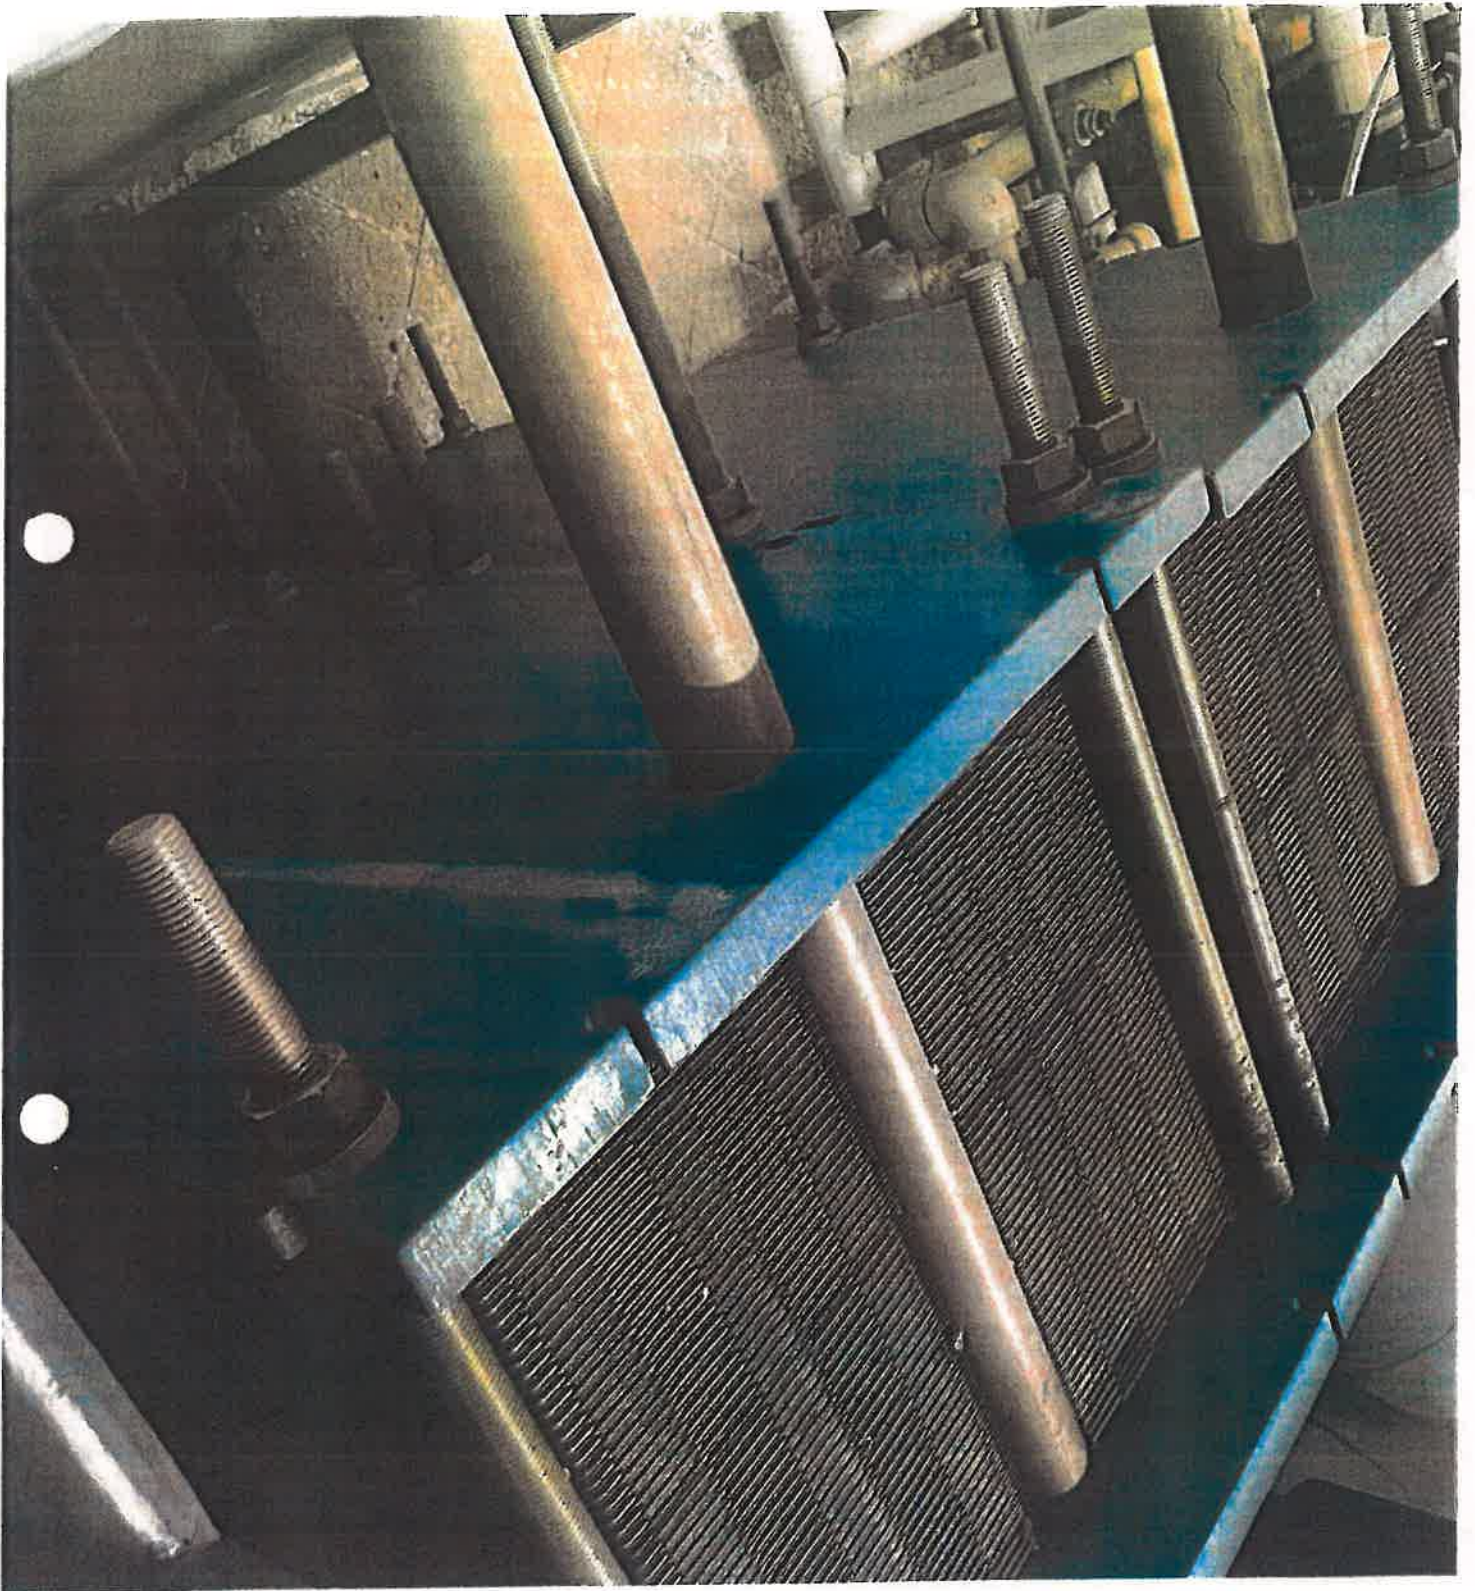
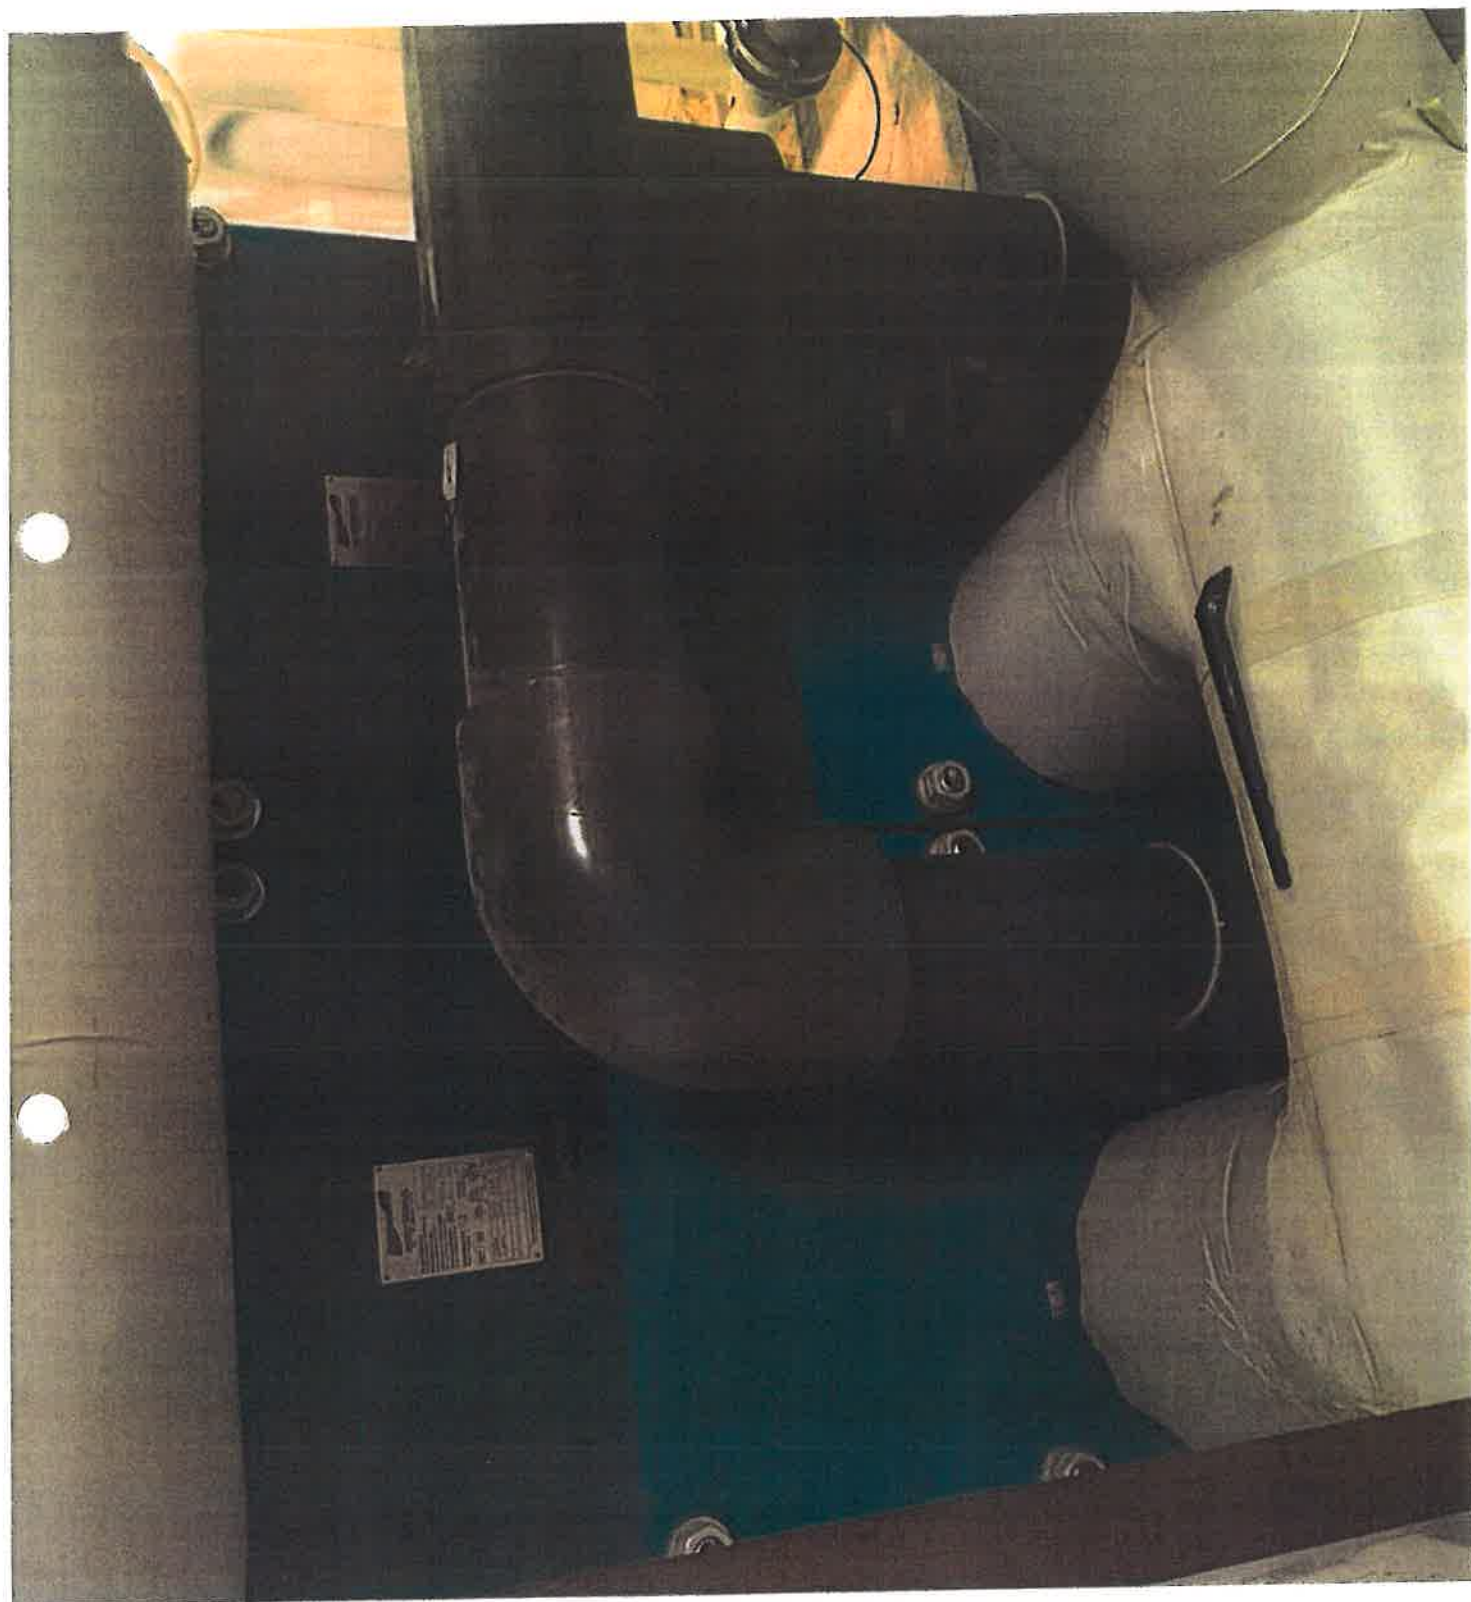
- należy wyczyścić wymiennik ciepła do podgrzewu wody basenowej

W/w uwagi widać na zdjęciach 4/4, 4/5, 4/6

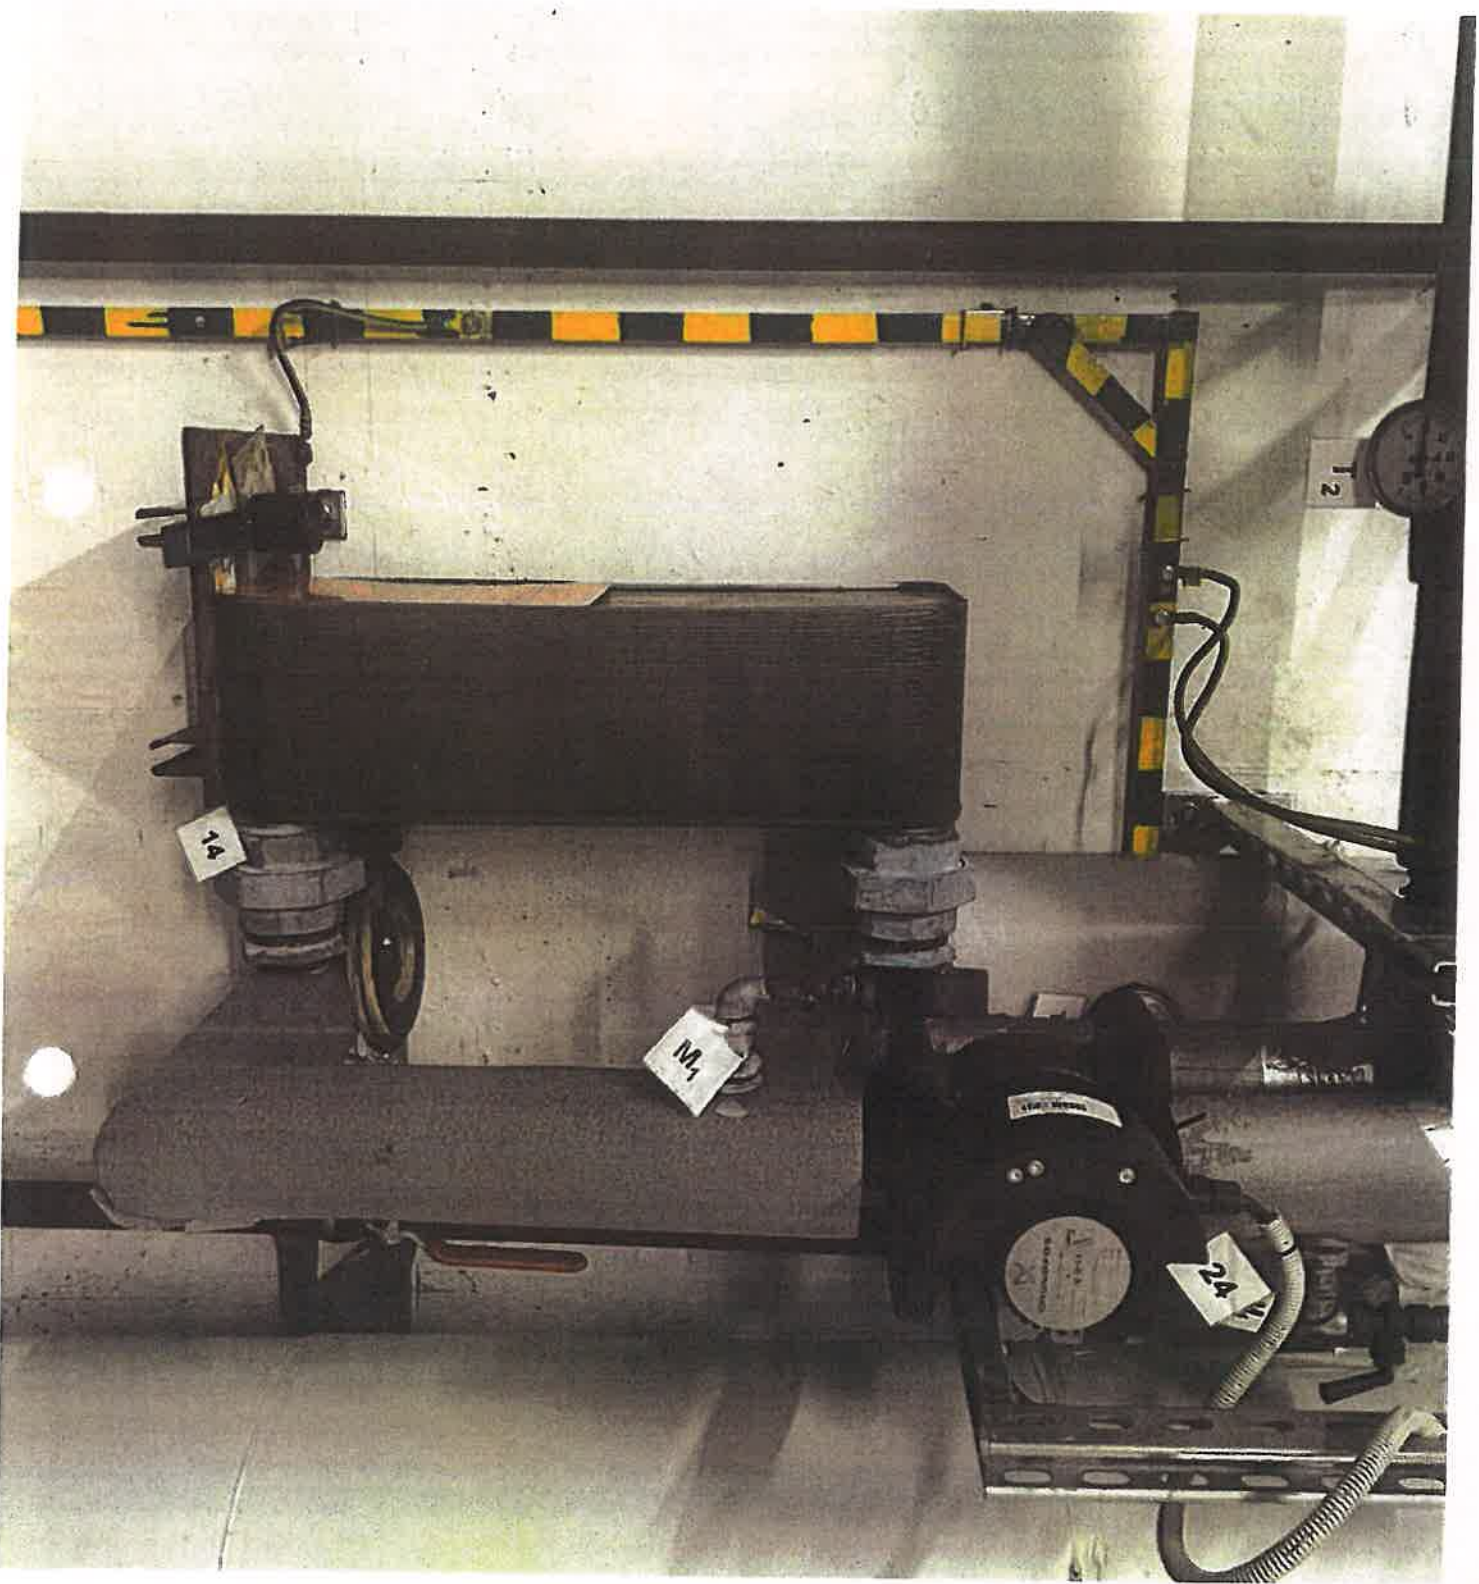
- należy wyczyścić wymiennik ciepła do podgrzewu ciepłej wody użytkowej

W/w uwagi widać na zdjęciach 4/7, 4/8
