ZI/ 403 / 10

W nawiązaniu do protokołu kontroli inwestycji „Budowa miejskiego placu zabaw przy ul. Pułaskiego w Ełku” w ramach zadania inwestycyjnego pn. „Place integracji dla dzieci na osiedlach – zagrożenia społeczne” pragnę złożyć wyjaśnienia dotyczące uwag zawartych w treści przedmiotowego protokołu a dotyczących realizacji i odbioru inwestycji.

Dokumentacja fotograficzna - październik 2009r.

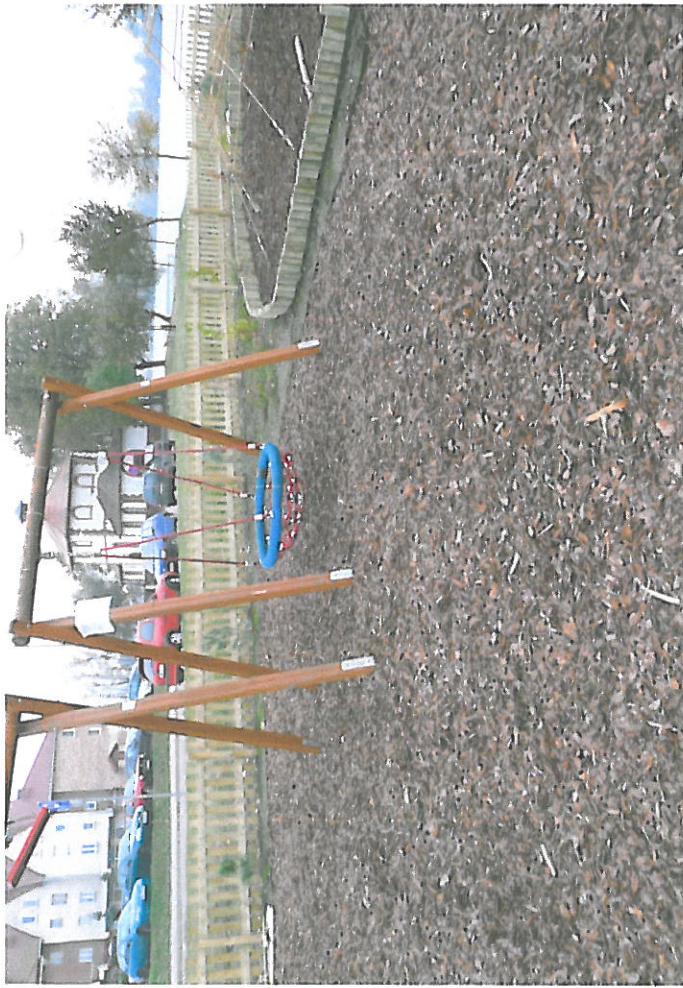
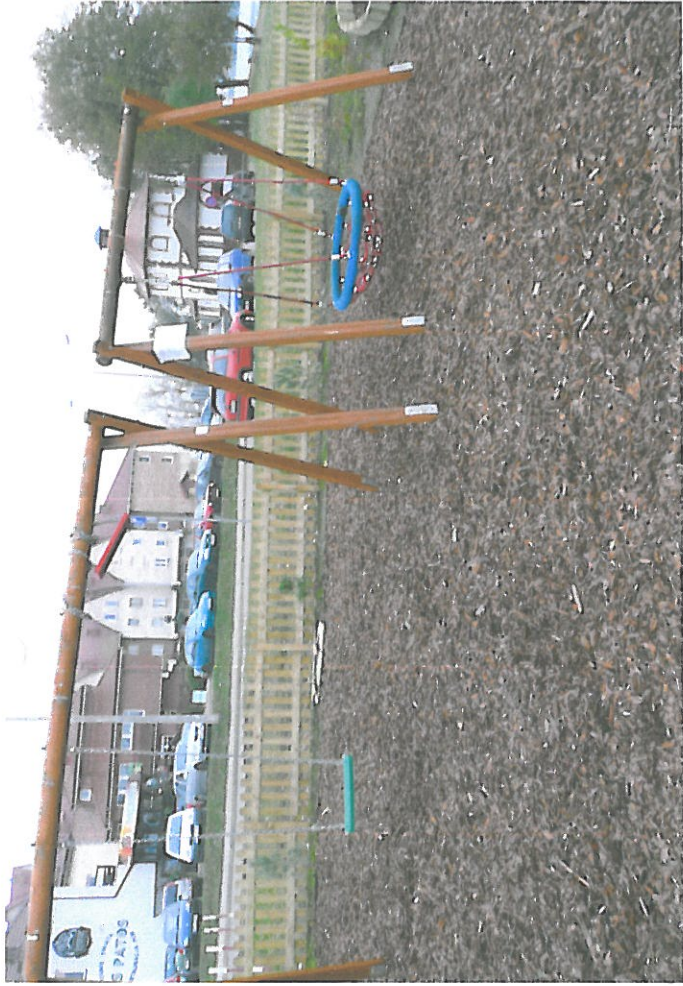
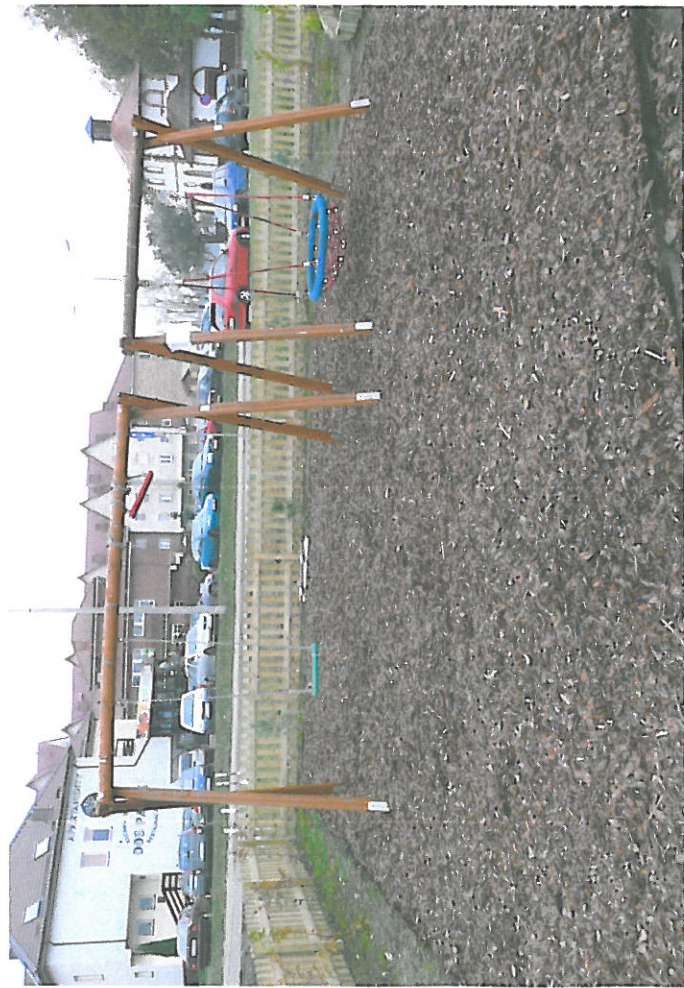
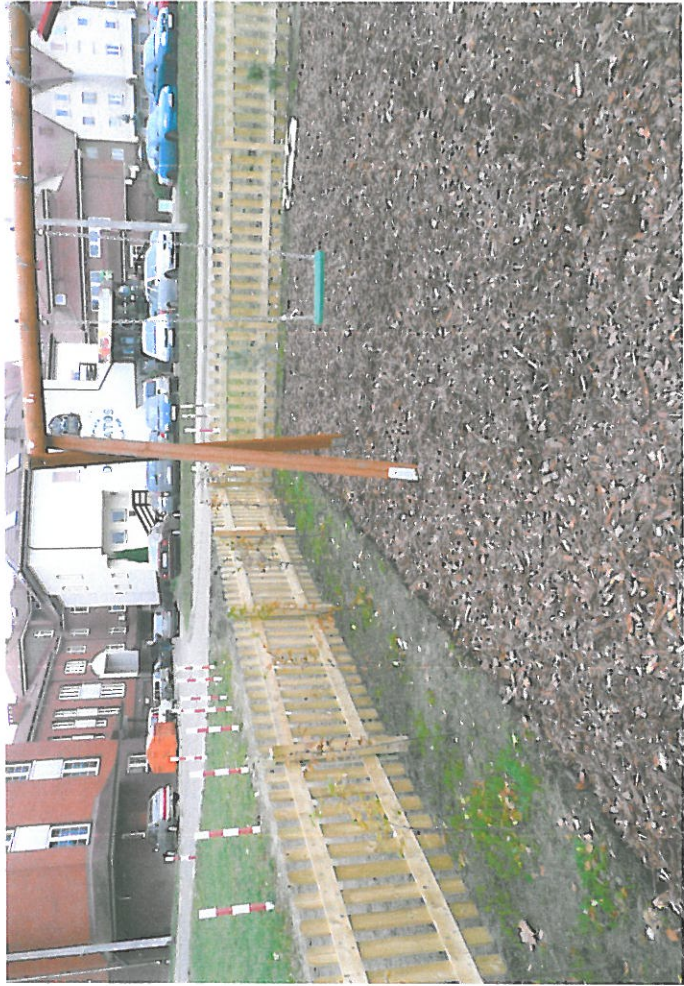
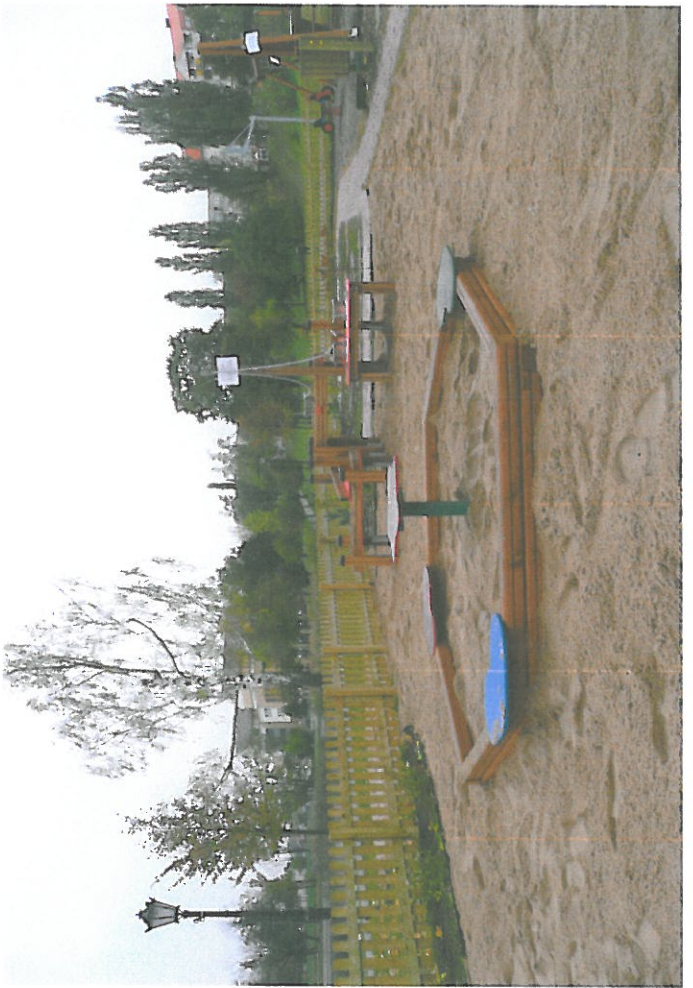
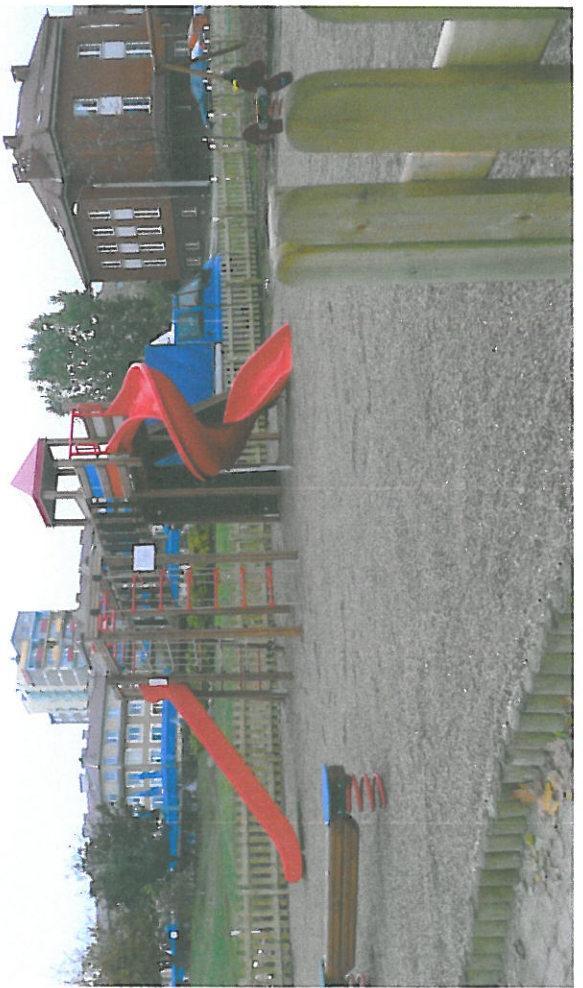
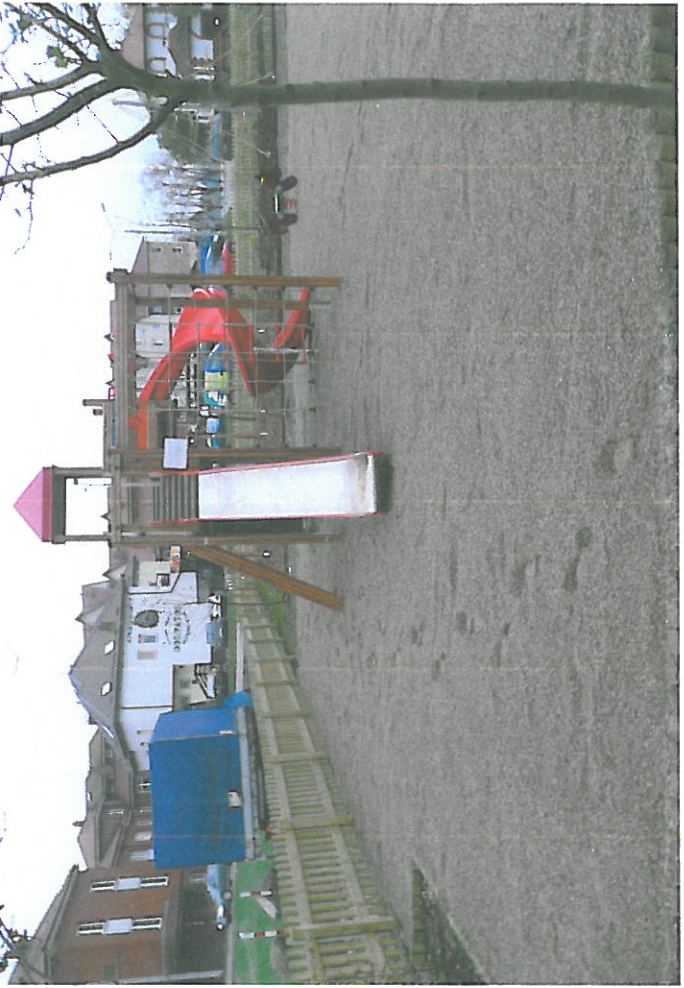
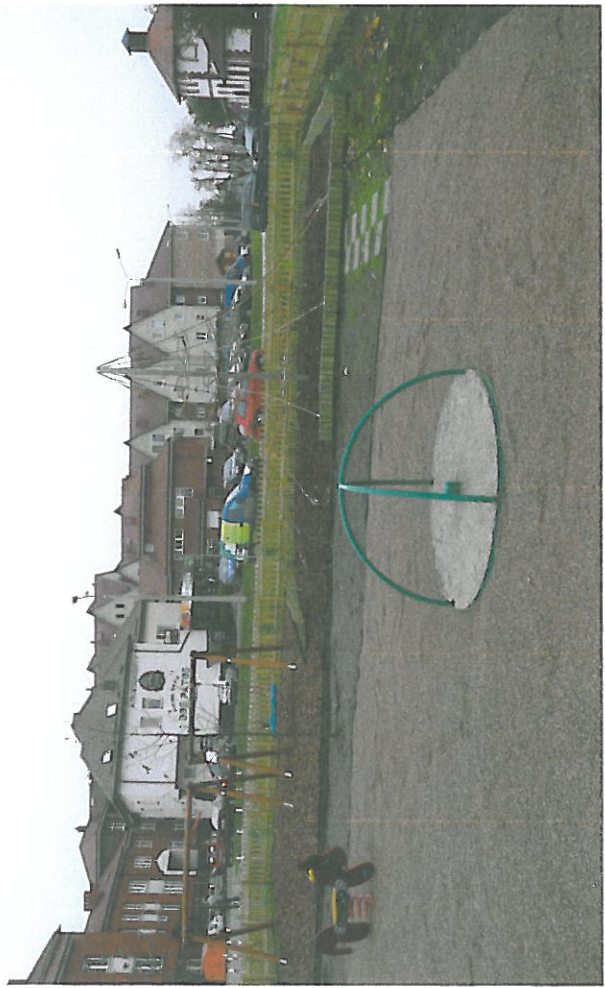
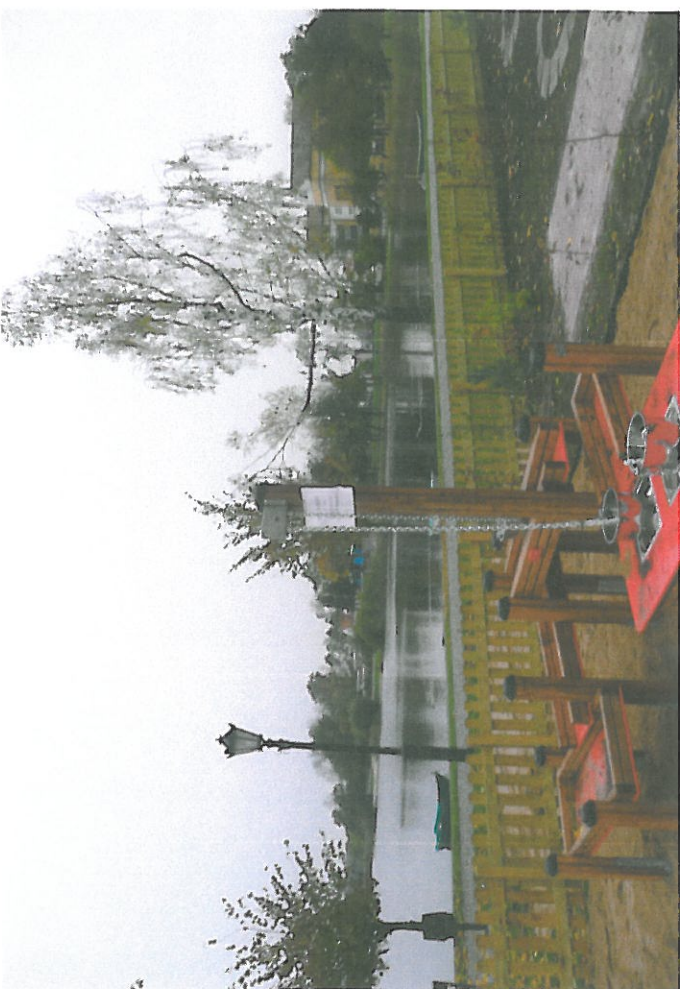
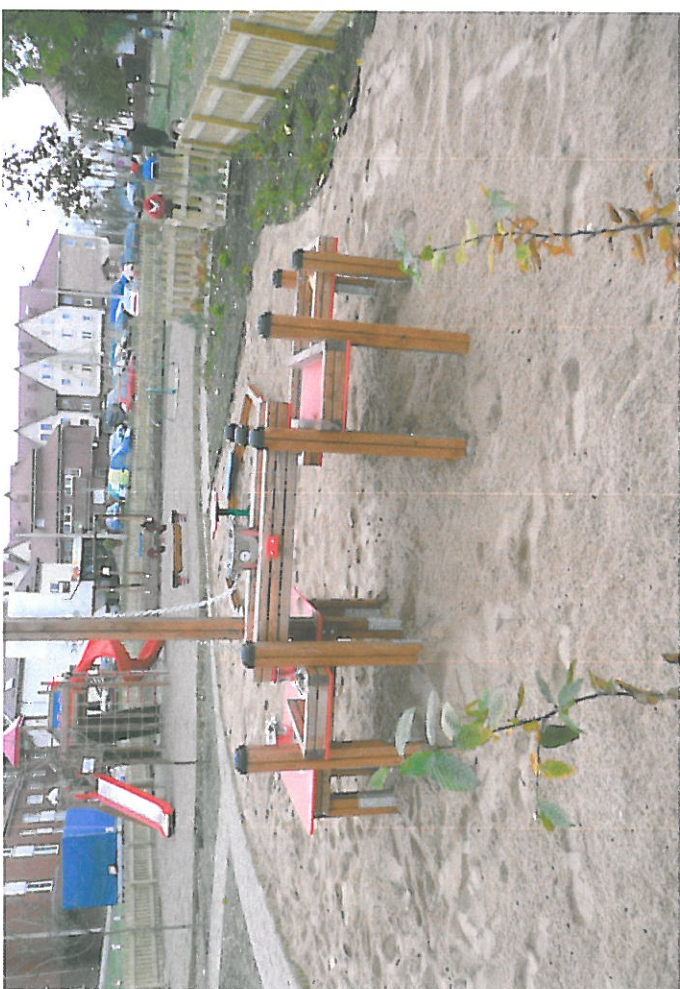
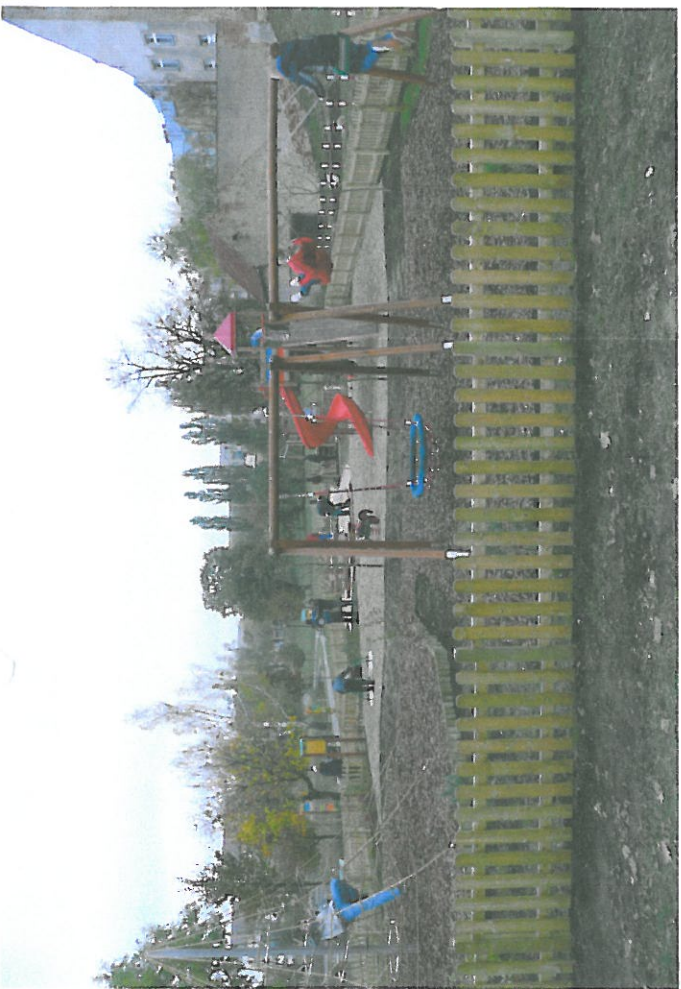
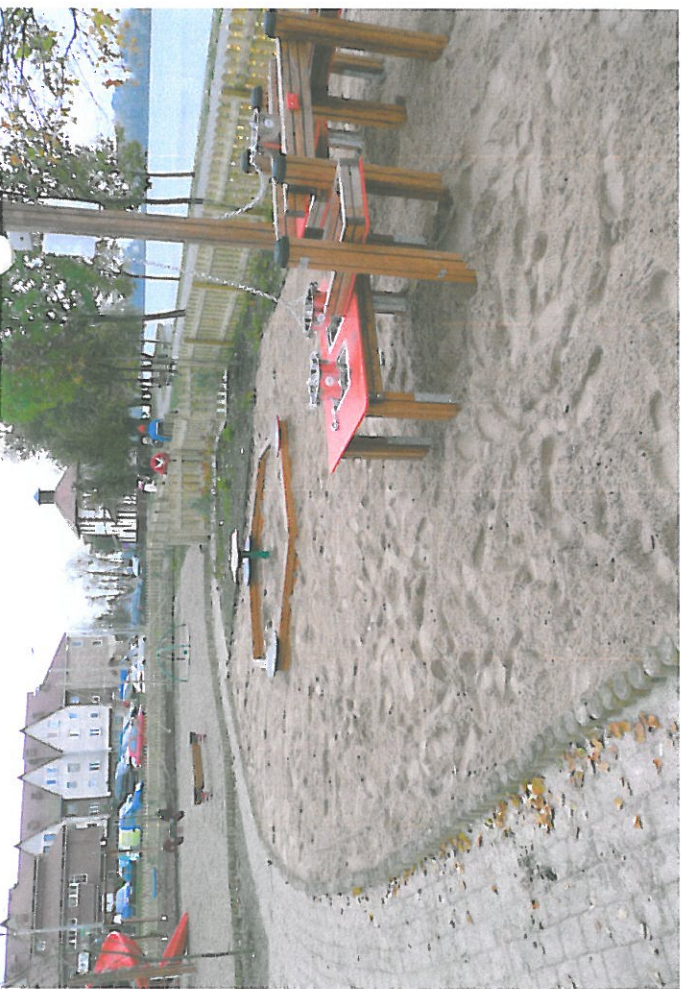
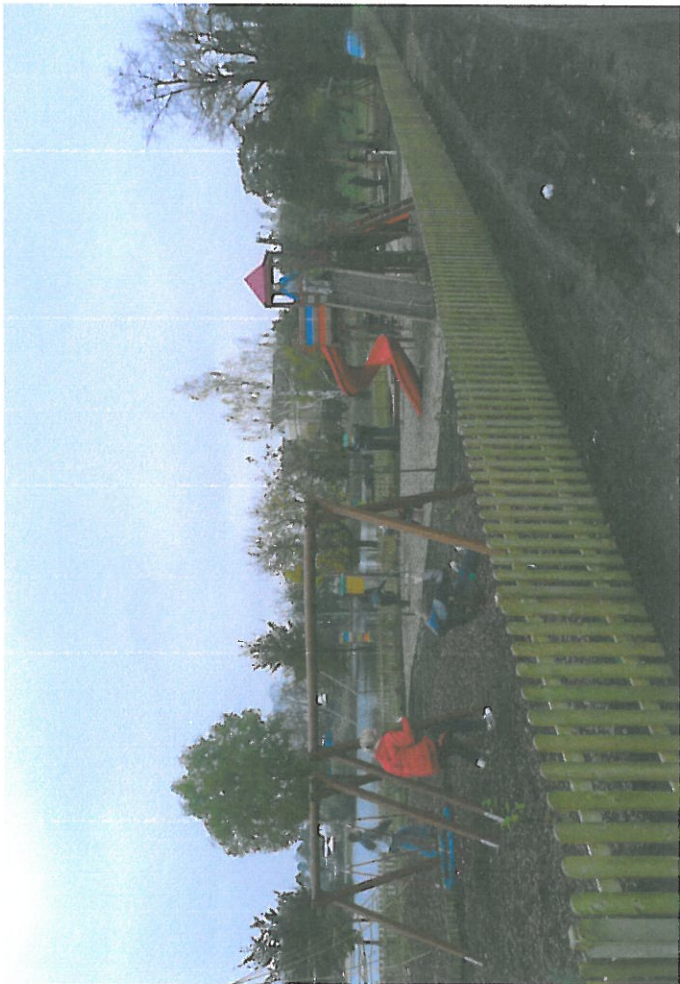
ad. 2. Stwierdzony niedobór w nasadzeniach krzewów (25 sztuk pięciornika) spowodowany został poprzez kradzieże. Na dzień odbioru zgodnie z oświadczeniem inspektora nadzoru nasadzenia zostały przeliczone i komisyjnie odebrane. W dniu dokonywania odbioru wykonane zostały zdjęcia placu (w załączeniu plik zdjęć).
