**PROGRAM PRAC DEZYNSEKCJI**

**ZABEZPIECZENIE ŚRODKAMI CHEMICZNYMI PRZED DREWNOJADAMI  
ŻERUJĄCYMI W WIĘZBIE DACHOWEJ**

**KOŚCIOŁA KATEDRALNEGO**

**pw. św. Wojciecha Biskupa i Męczennika w Ełku**

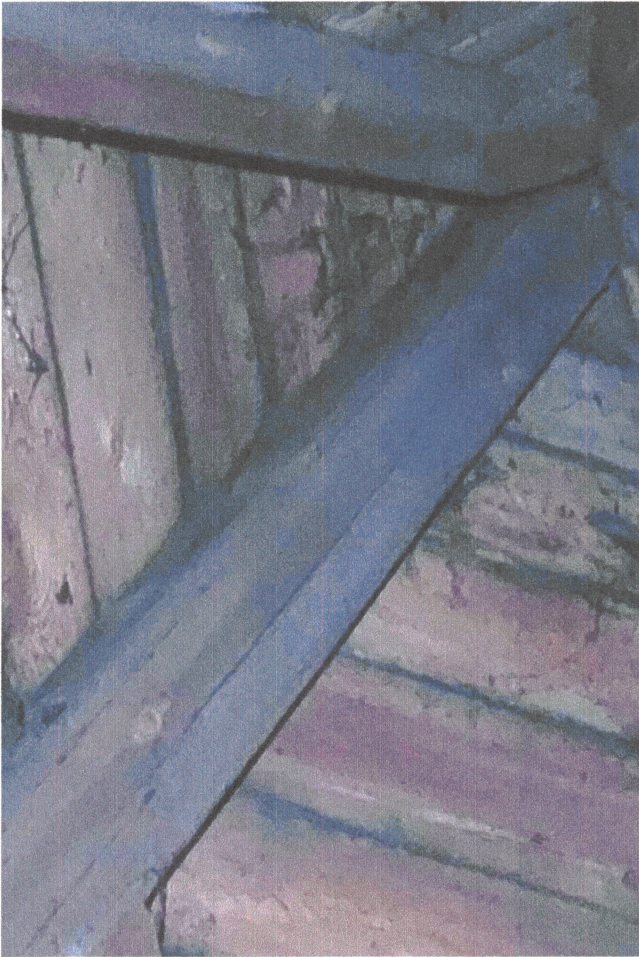
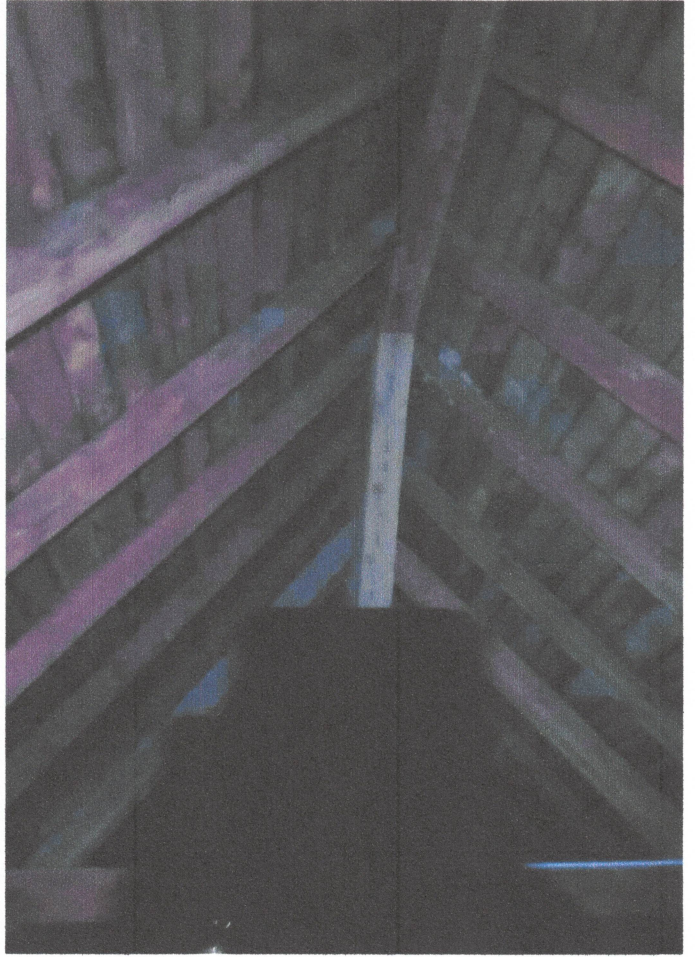
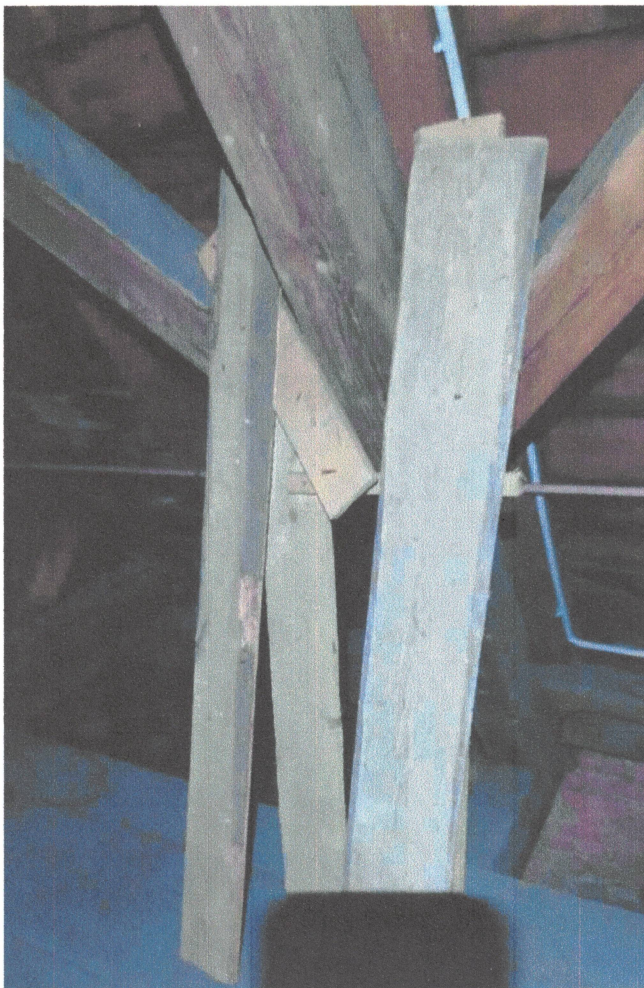
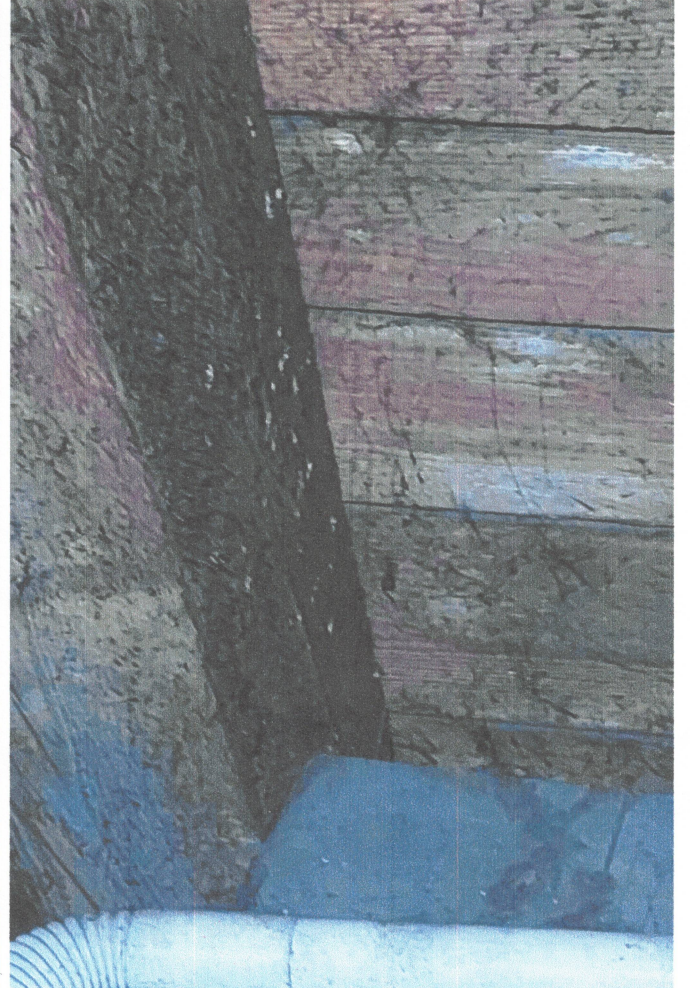
Przedmiotem prac będzie kompleksowa dezynsekcja obu połaci dachu na poddaszu kościoła katedralnego pw. św. Wojciecha Biskupa i Męczennika w Ełku.

Celem prac będzie oczyszczanie poddasza kościoła z luźnych elementów typu deski, w których żerują drewnojady. Należy je usunąć z poddasza. Następną czynnością prac będzie odkurzanie i oczyszczanie powierzchni połaci dachu z nawarstwień pylistych odkurzaczem przemysłowym. Po wykonaniu tych prac wyżej wymienionych przystępujemy do dezynsekcji i impregnacji desek w więźbie dachowej z zastosowaniem środka toksycznego Altax Hylotox.

Przeprowadzenie zabiegu dezynsekcji poprzez:

- a) naniesienie środka toksycznego pędzlem
- b) oprysku opryskiwaczem pod odpowiednim ciśnieniem
- c) zastosowanie zastrzyków w otwory wylotowe owadów
- d) wykonanie impregnacji mocno zainfekowanych owadami miejsc pararoidem B72 w acetonie.

Po nasączeniu połaci dachu środkiem owadobójczym na zaimpregnowane części przymocujemy szczelnie folię, by środek zaczął działać. Po założeniu folii na powierzchnię impregnowaną czekamy około 14 dni i obserwujemy działanie środka. Po upływie 14 dni czynność powtarzamy dwukrotnie, by być pewnym, że drewnojady zostały wytępione.
